# 長期保全等検討委員会

更新計画の継続した検討

## 「高速道路区域外からの土石流対策」

# 更新計画の継続した検討 「鋼橋の腐食への対応」

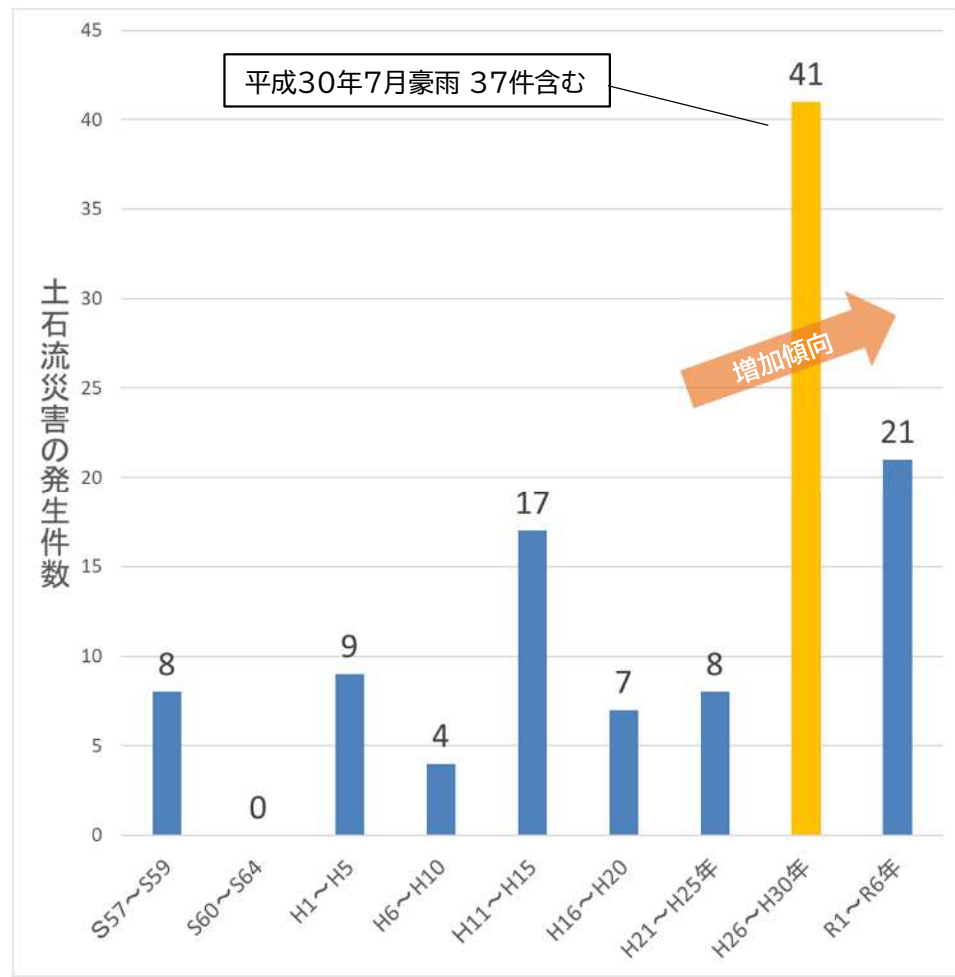
## ■高速道路における土石流災害発生件数

- 高速道路に到達した土石流災害は年によってバラツキはあるものの近年、発生件数が増加傾向。
- 流域面積別で見ると約8割が1ha以上、溪床勾配別で見ると約7割が15°以上であることが判明。  
⇒近年においては、1ha未満においても災害発生事例が多くみられる傾向。
- 流出土砂量別で見ると約6割が1,000m<sup>3</sup>以上、地質特性別で見ると約7割が花崗岩類と火山噴出岩類であることが判明。

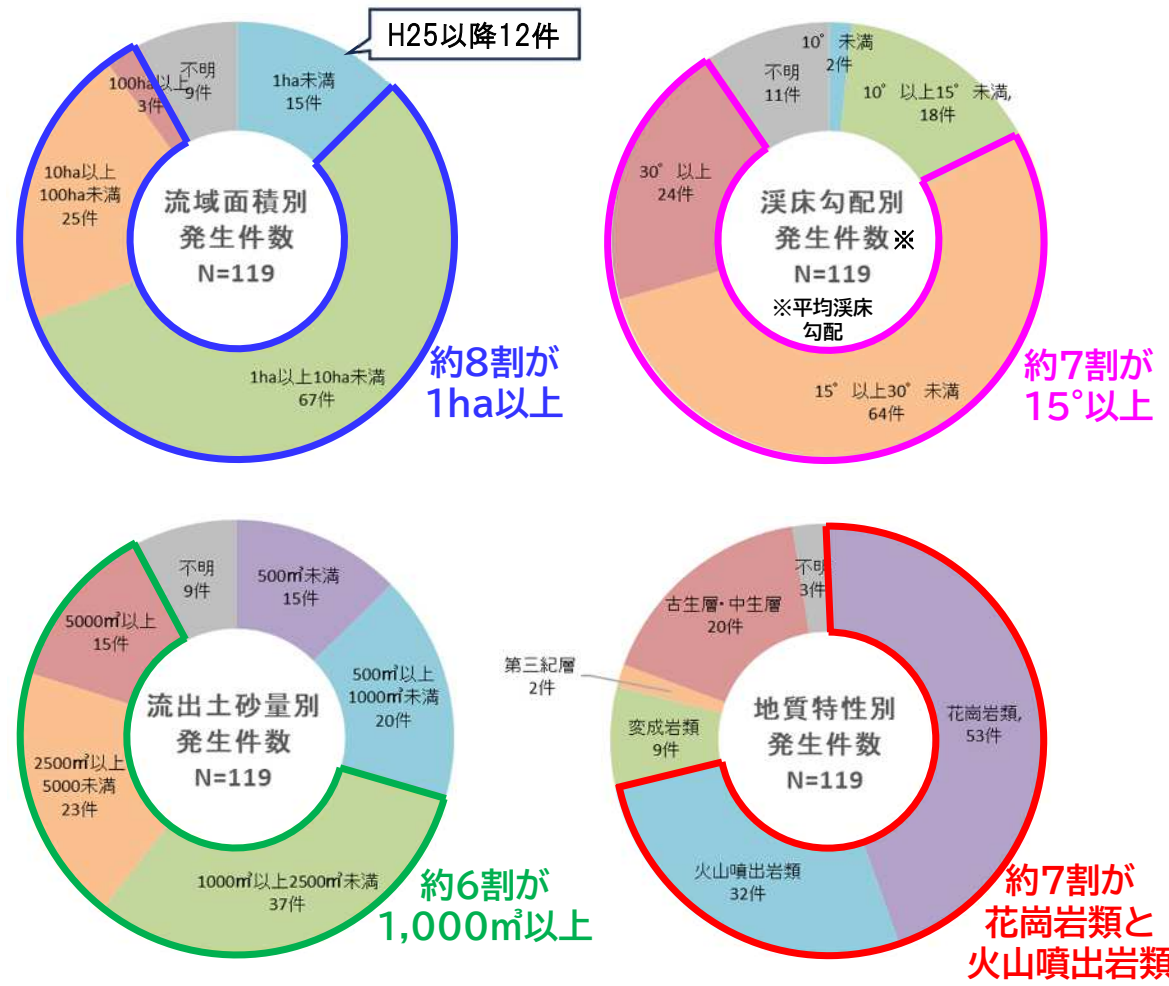
## ■土石流災害発生個所の溪流特性

《高速道路において発生した土石流災害で記録が残っているものを集計(昭和56年～令和6年)》

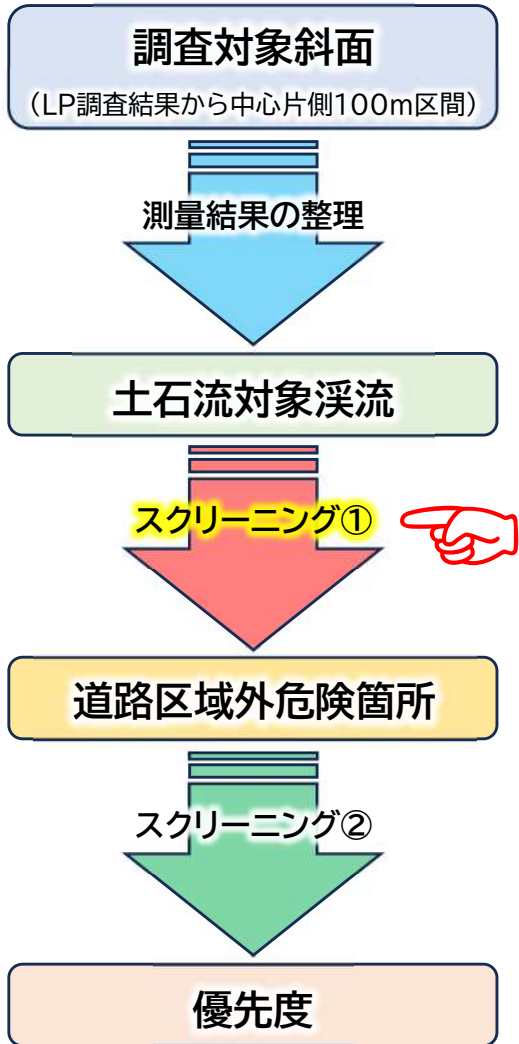
・**スクリーニング①**における地質特性の影響度の評価閾値について案としては、次のとおり。

⇒“発生比(高速道路以外を含む被災事例数の合計の半数を上回る地質)”および“高速道路での被災履歴”を評価。

ランク	影響度	評価
3	特に影響が大きい	高速道路以外を含む被災事例数の合計の半数を上回る地質 発生比 $\geq 1.6$ かつ 支社管内で高速道路での被災履歴がある
2	影響が大きい	支社管内で高速道路での被災履歴がある または 発生比 $\geq 1.6$
1	影響がある	$1.6 > \text{発生比} > 0$ かつ 支社管内で高速道路での被災履歴がない
0	ほとんどない	発生比 = 0

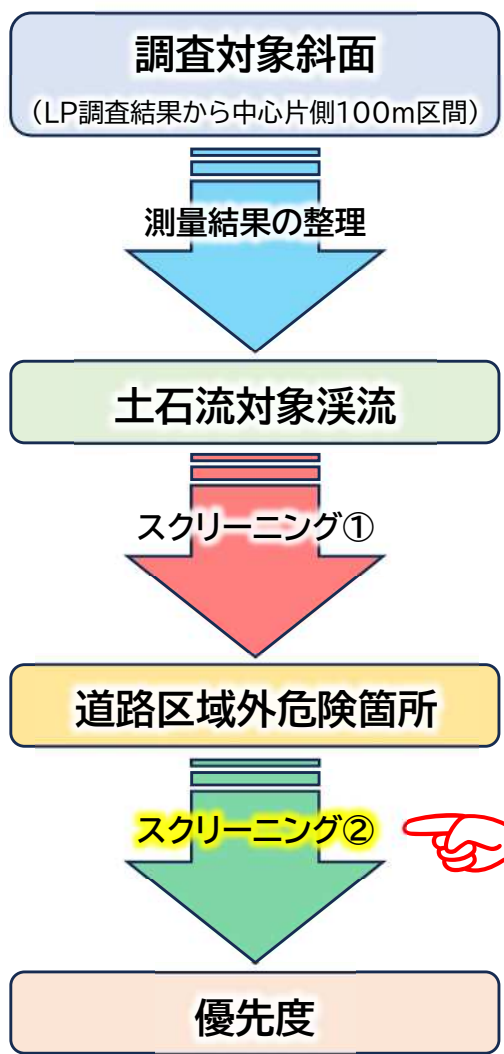
## ○スクリーニング②:優先度

- ・被災を受けた際の早期啓開を考慮して、復旧性(車線数、JCT間等の対象渓流数)の要素を評価。
- ・被災を受けた際の社会的影響を考慮して、交通量の要素を評価。
- ・さらには、これまでの被災履歴や、渓流規模、影響を受けやすい道路構造など周辺の個別の現場条件を考慮して評価。

評価の観点	評価要素
復旧性	<ul style="list-style-type: none"> <li>・車線数(4車線以上、4車線未満)</li> <li>・JCT間等の対象渓流数</li> </ul>
社会的影響	<ul style="list-style-type: none"> <li>・交通量</li> </ul>
個別評価	<ul style="list-style-type: none"> <li>・流入土砂量</li> <li>・道路構造</li> <li>・被災履歴 など</li> </ul>

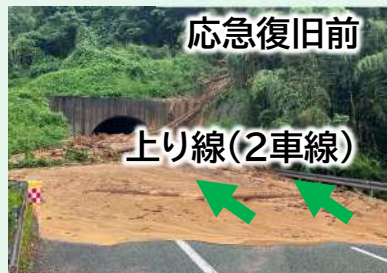
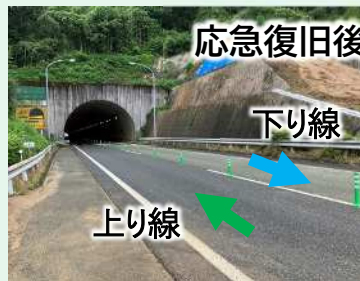
### (参考)4車線区間における早期復旧事例

○ 大分道(朝倉IC～杷木IC)の4車線区間において、上り線2車線を対面通行として早期に交通機能を確認し、災害時に効果を発揮

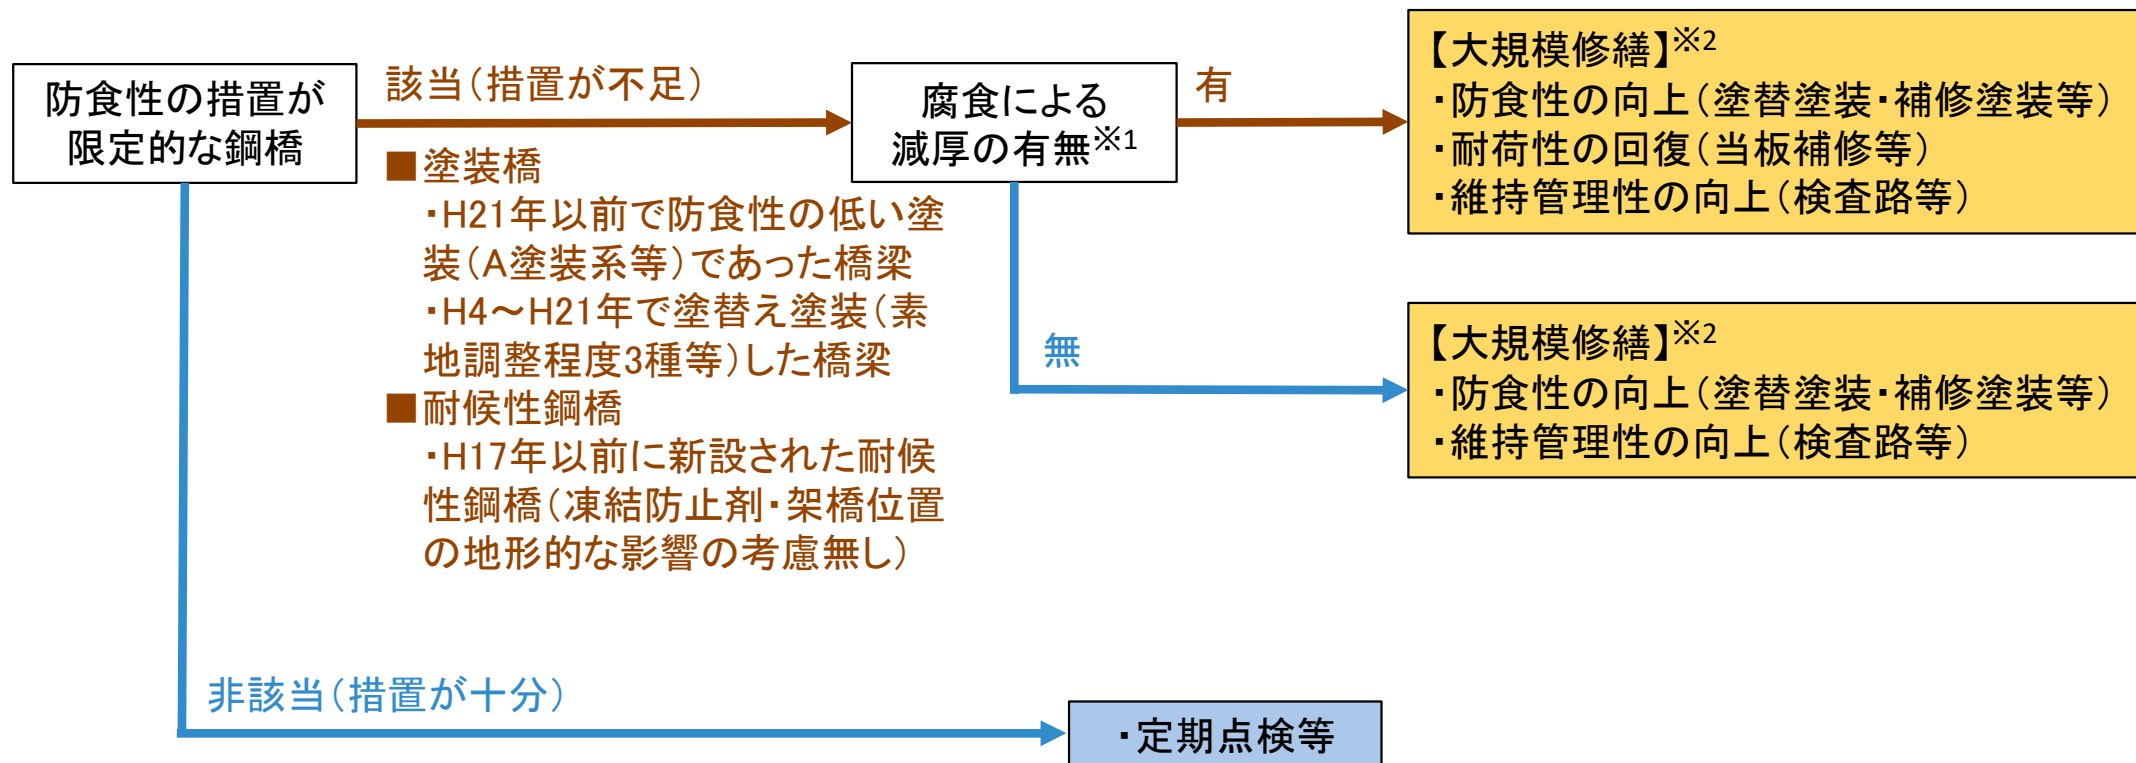
# 1. 対象構造物の選定フロー(案)

- 凍結防止剤の影響に対して防食性の措置が限定的であった鋼橋について、防食性の向上対策を実施する。
- 腐食により減厚が生じている場合は、耐荷性の回復を併せて実施する。

※1: 減厚の程度は、耐荷力への影響を考慮して、部位毎に設定する。

※2: 伸縮装置や排水管の漏水対策は予防保全対策として併せて実施する。

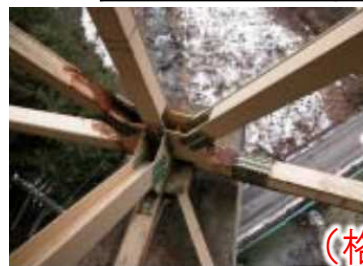
2009年 早期劣化を確認

2009年 付着塩分量調査

部材	表面の付着塩分量
トラス部下弦材	890mg/m <sup>2</sup>
鈹桁部ウェブ	363mg/m <sup>2</sup>

10年未満で  
早期劣化  
(格点部で顕著)

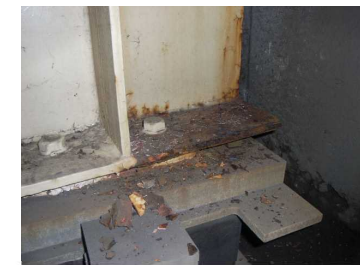
2008年 早期劣化を確認

2021年 付着塩分量調査

部材	表面の付着塩分量
中桁下フランジ	200mg/m <sup>2</sup> 以上
外桁ウェブ	200mg/m <sup>2</sup> 以上

10年未満で早期劣化  
(桁端部で顕著)

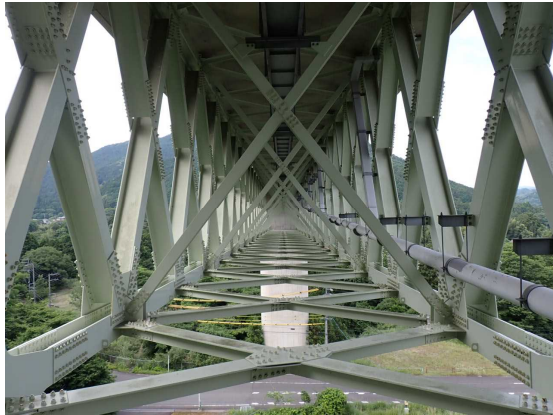
##### ■検査路(網羅されていない)

- トラス・アーチ橋は、点検者の導線が限られる場合が多く点検困難。
- 桁橋の桁端部は、狭隘で視線が遮られる場合が多く点検困難。
- 点検困難部位では、発錆してから確認・補修されるまでに期間が長くなる可能性がある。
- 腐食部は健全部よりも塩分が蓄積しやすく、更に厳しい腐食環境となる。

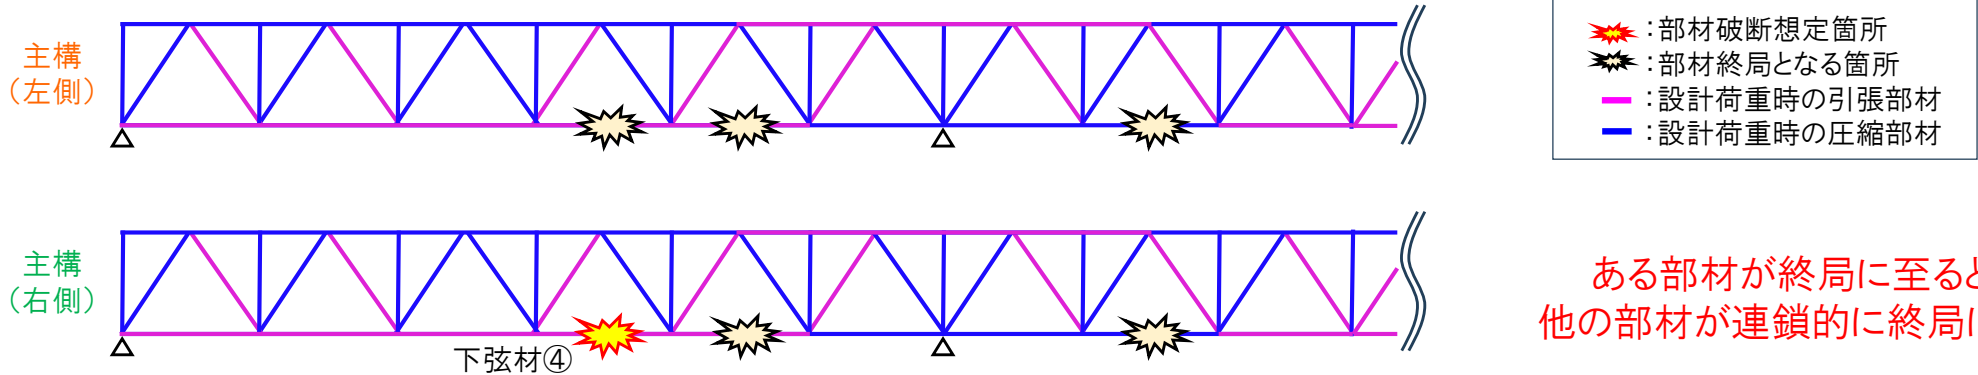
## ◆トラス橋における冗長性評価(リダンダンシー解析)の例

- トラス・アーチ橋は冗長性が低く、ある部材の破断の影響が他の部材に連鎖する。
- 桁橋の桁端部における腐食による減厚は橋の耐荷性への影響が大きい。

※下弦材④が破断した場合

ある部材が終局に至ると、他の部材が連鎖的に終局に至る

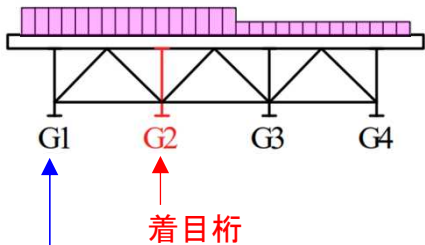
## ◆桁橋(単純非合成4主I桁橋)端部における鉛直方向の耐荷性の検討例※1)

着目桁が最も厳しくなる位置でB活荷重を載荷(図はG2桁が着目桁の場合)

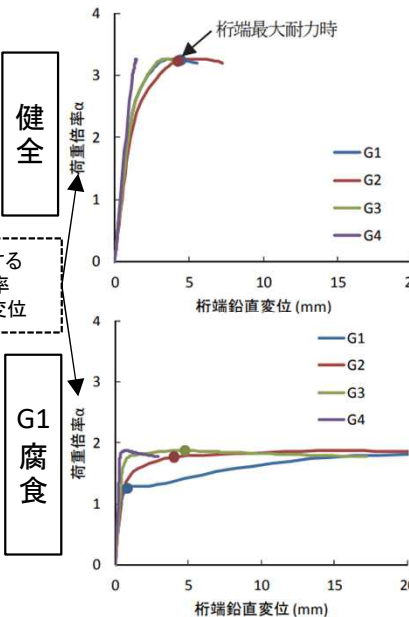
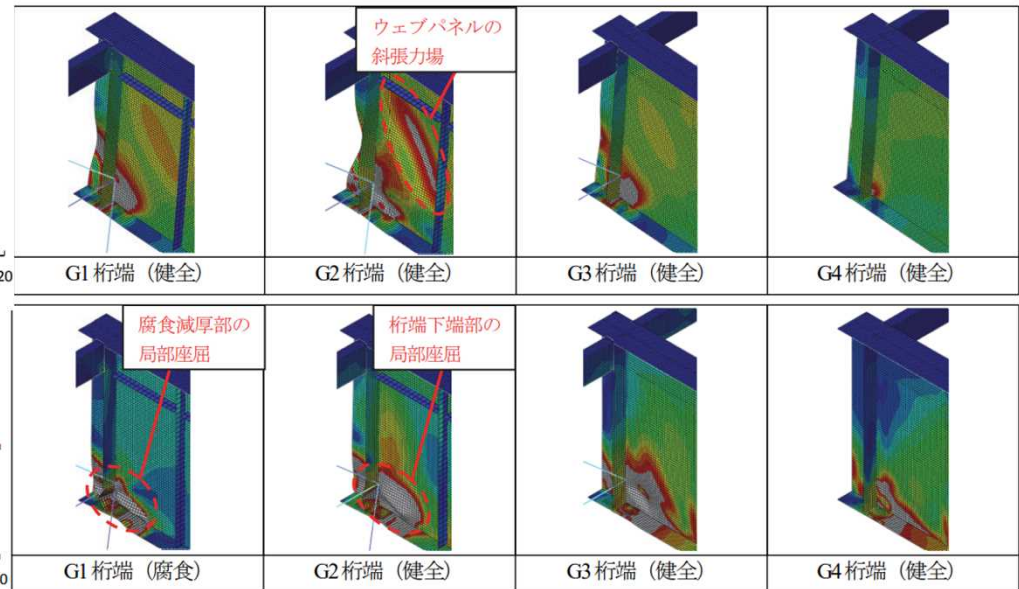
桁下部が健全  
もしくは50%減厚

1主桁でも重大な腐食減厚がある場合、支点部としての最大耐力が大幅に低下

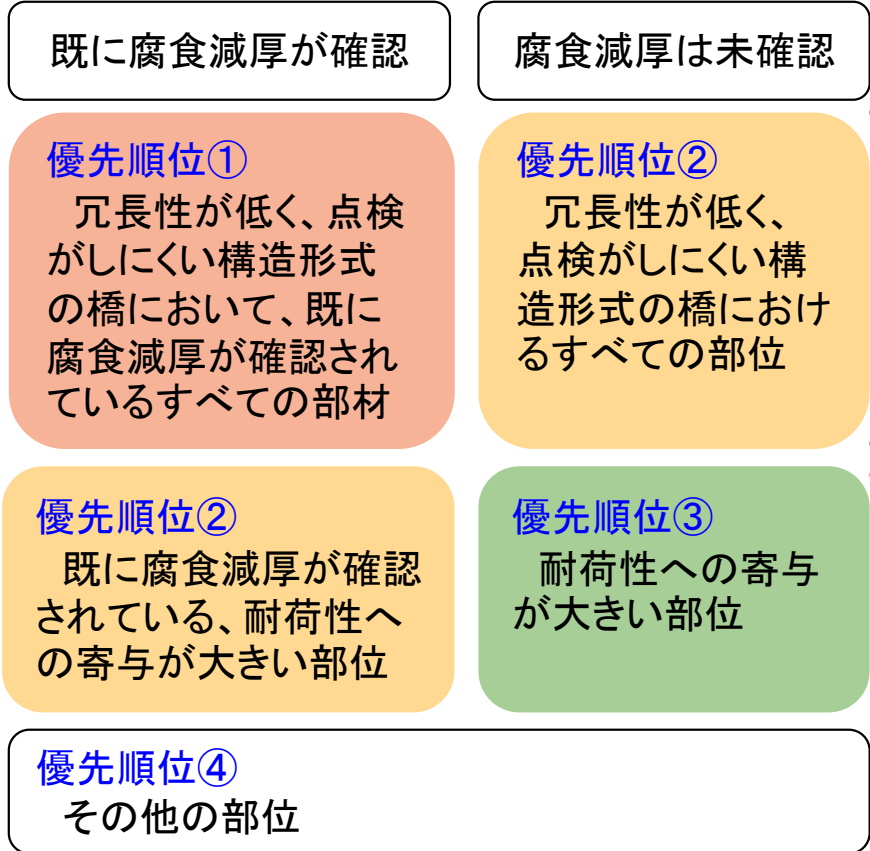
- トラス・アーチ橋は冗長性が低い構造形式であり、橋全体の点検がしにくいことから、すべての部位について優先的に対策を実施。
- 桁橋は桁端部で早期劣化・腐食進行のリスクが高く、桁端部は点検がしにくく耐荷性への影響も大きいことから、優先する部位として対策を実施。
- 上記の部位の内、既に腐食が生じているものは進行の加速が懸念されるため優先して実施。

トラス・アーチ橋の各部位等

桁橋の各部位等

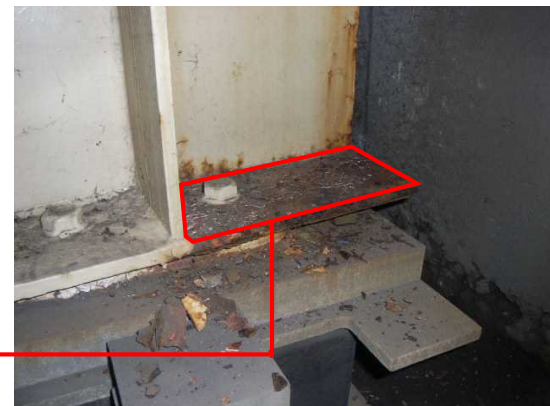
## ◆実橋実績 ○一般塗装系 中央道 漆沢川橋(8年経過)

重防食塗装系は腐食が生じても腐食範囲の広がりが抑制される、暴露試験と実橋実績の傾向もおおむね一致

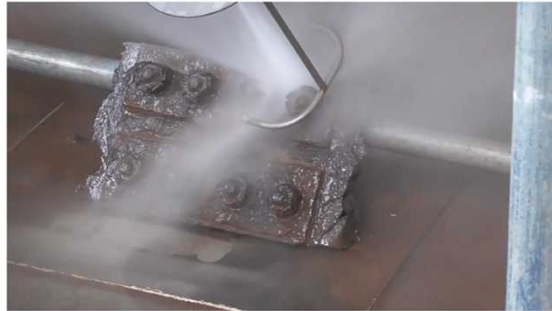
AWT(Abrasive Water-jet Treatment) 工法<sup>2), 3)</sup>

- ... 超高压水に研削材を混入して噴射する素地調施工法  
硬質な異常さびを効果的に除去可能

⇒新技術も活用しながら効率的に補修を実施

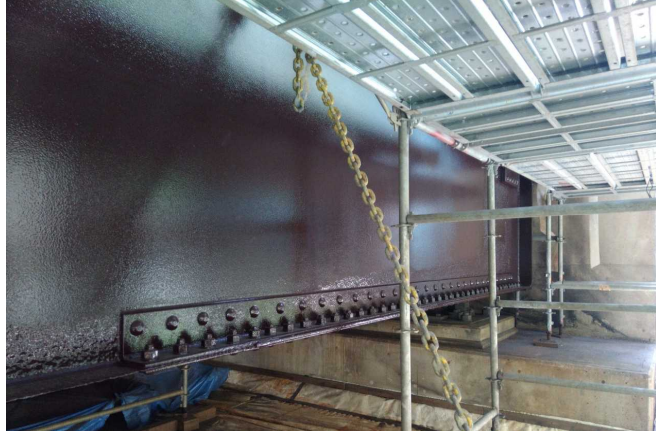
防食仕様の変更(塗装)

- 防食性・耐久性の高い重防食塗装(素地調整程度1種の塗替c塗装系)に防食方法を変更する。
- 腐食が進行しやすく点検がしにくい部位は、下塗りの増塗り等により防食性を更に強化する。

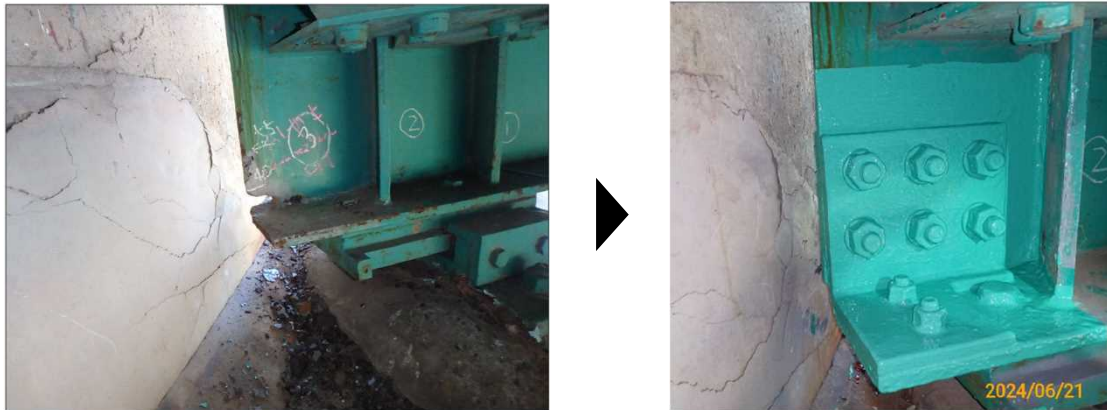
### ◆当て板による補修

- 耐荷性の回復を目的とした対策としては当て板補修を標準とする。施工性を鑑みて炭素繊維貼付工法を選択する。
- 当て板補修や炭素繊維貼付が実施困難、あるいは著しく不経済となる部位は部材取替を検討する。
- 維持管理性を向上させる対策を併せて実施する。

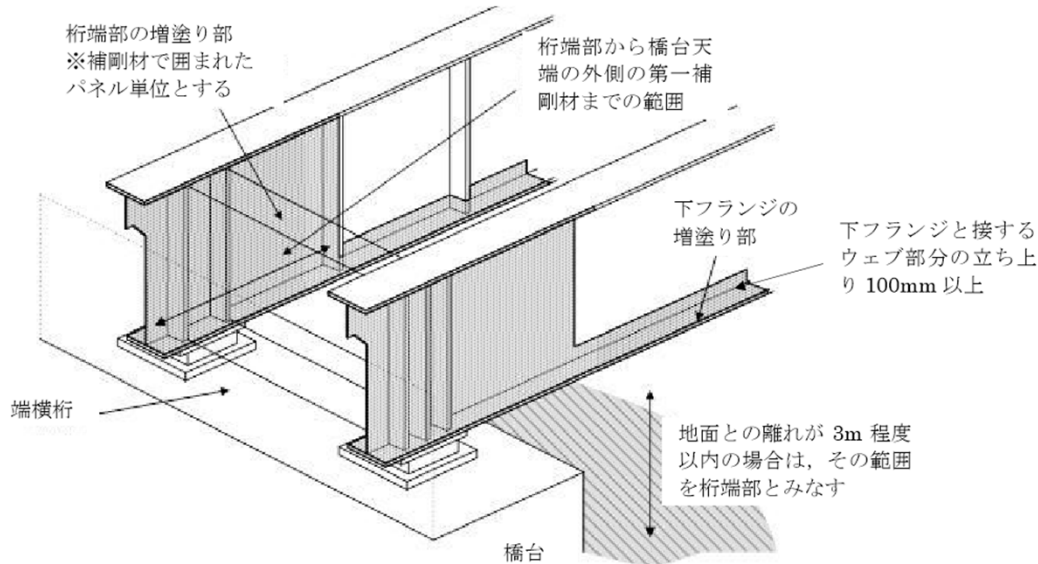
## ◆更なる防食性の強化

- ・増塗り範囲の拡大を検討する  
(トラス・アーチ橋の下弦材・格点部・縦桁)  
(桁橋の桁端部・主桁ウェブ下端) など

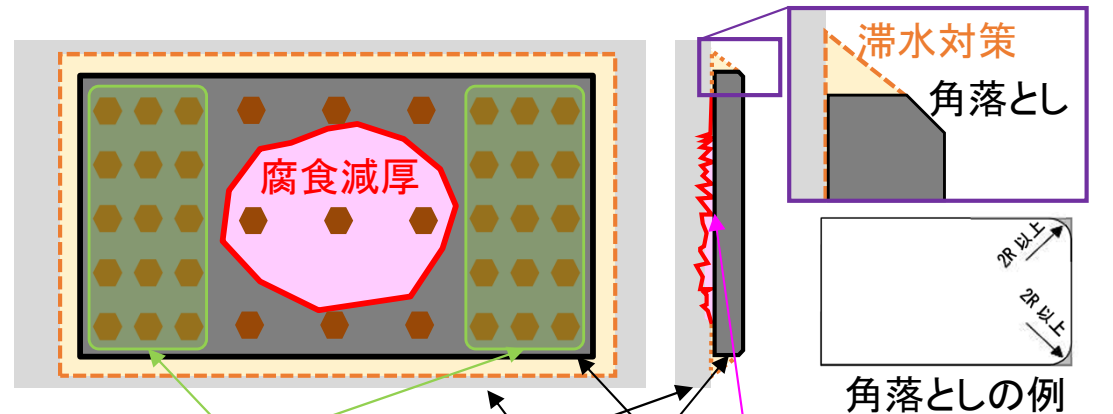
## ◆構造詳細の検討(当て板補修の例)

- ・腐食減厚部に対し適切な除錆(除塩)・素地調整を行う。
- ・母材と当て板との接合面への腐食因子の侵入防止  
(不陸修正・滞水対策)
- ・当て板角部の防食性の確保(角落とし)
- ・腐食減厚のない健全部で荷重伝達を確保することを標準とする。
- ・現有耐力に余裕がない部材など削孔・締結の順序等を検討する。

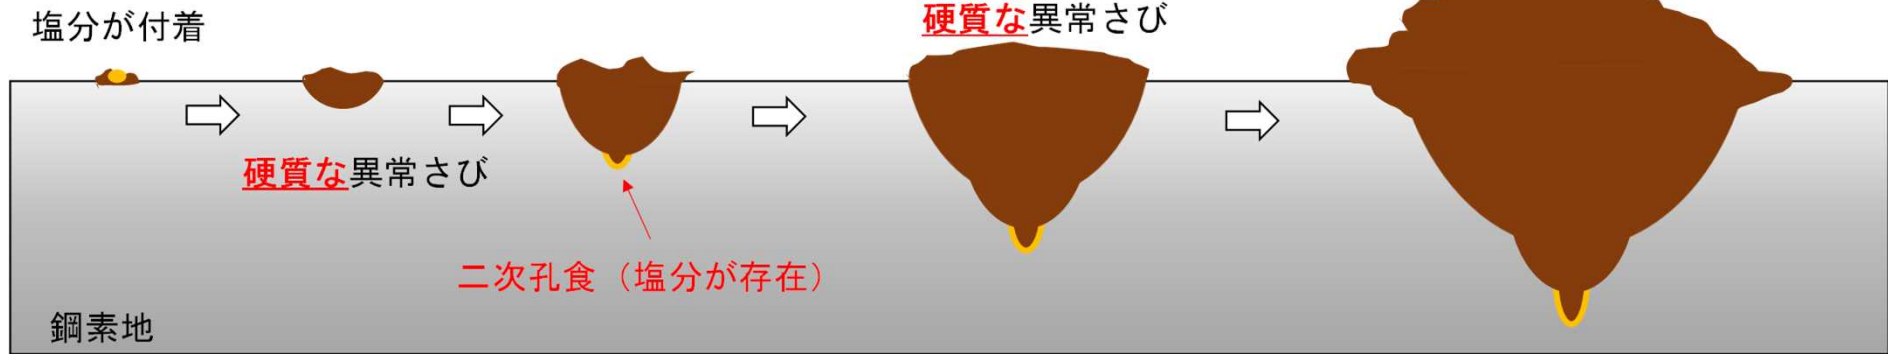
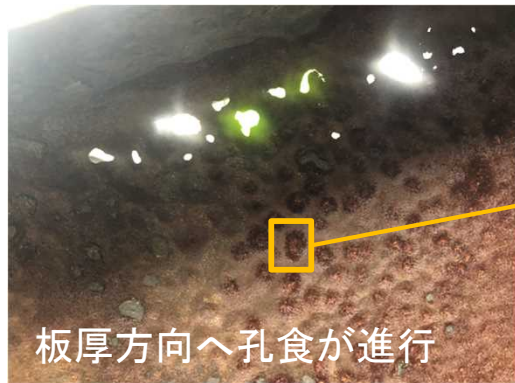
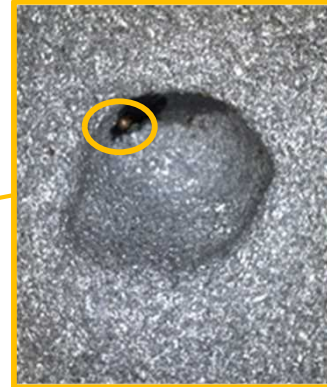
## ◆耐候性鋼材における腐食の進展メカニズム

○再劣化の起点となる孔食深部に対して入念な素地調整を行う。

再劣化  
(塗膜下腐食)

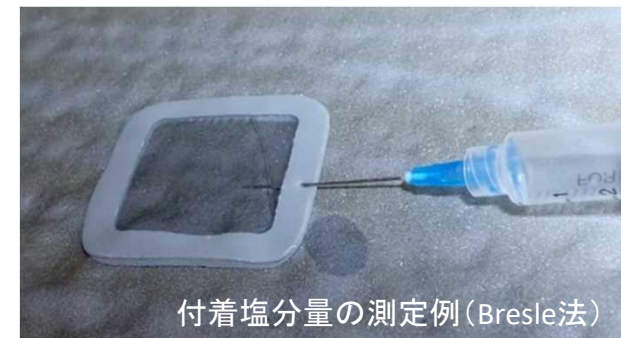
- ・**ブラスト、水洗いの複数回繰返し**による入念な素地調整の実施
- ・素地調整後の孔食部での**品質確認の徹底**  
(付着塩分量50mg/m<sup>2</sup>以下)

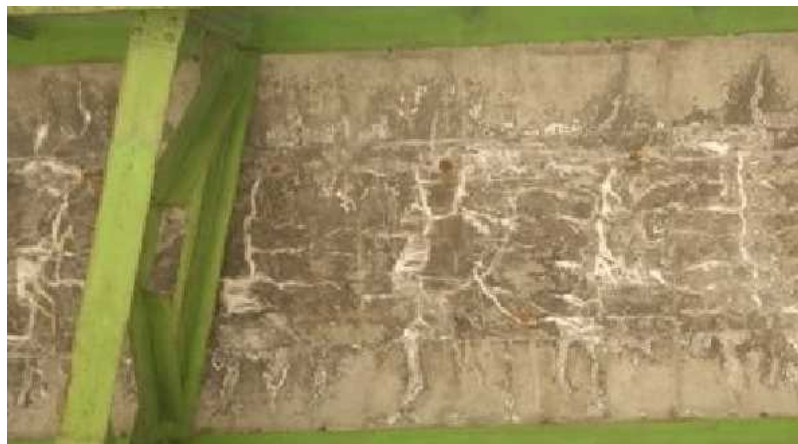
《床版下面》 (交通量5万台/日程度)

東名阪道 弥富高架橋：10t換算軸数3,000万軸以上

二方向に拡がるエフロレッセンスを伴うひび割れ

⇒大型車交通による疲労によって、床版下面のパネル全体に疲労ひび割れが発生するのが特徴

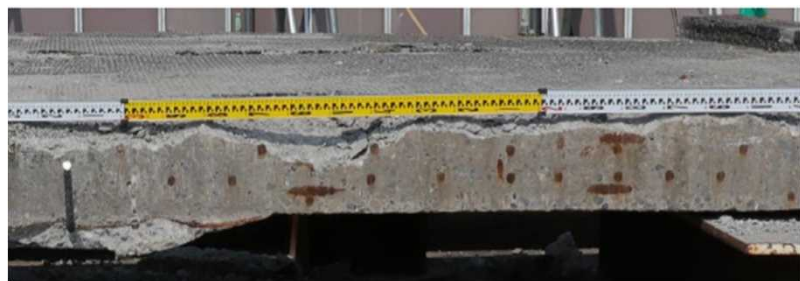
《床版切断面》

上面において土砂化が発生

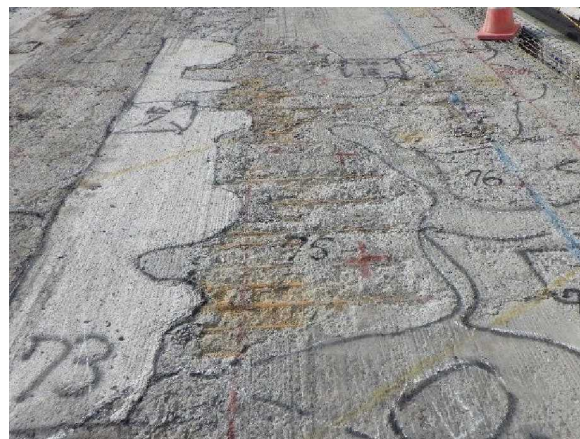
《床版上面》

長野道 鎖川橋：凍結防止剤散布量1000t/km程度

土砂化、鉄筋腐食による断面減少が発生

⇒凍結防止剤に伴う塩害によって床版上面の広範囲に変状が発生するのが特徴

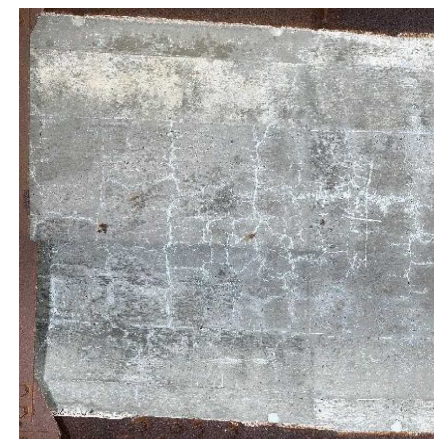
《床版下面》

エフロレッセンスを伴うひび割れ

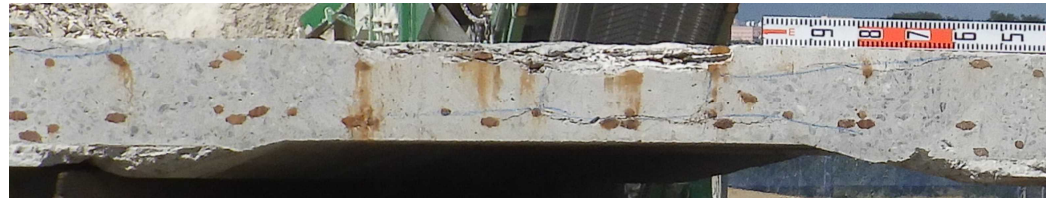
《床版切断面》

土砂化が著しい箇所では鉄筋腐食、水平ひび割れに加えて、上面から下面に繋がるひび割れが進展(鉄筋位置の塩化物イオン濃度7.06kg/m<sup>3</sup>)

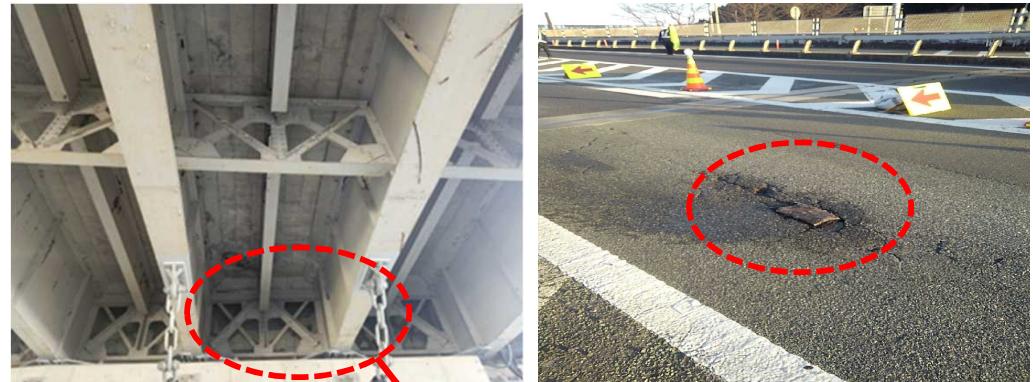
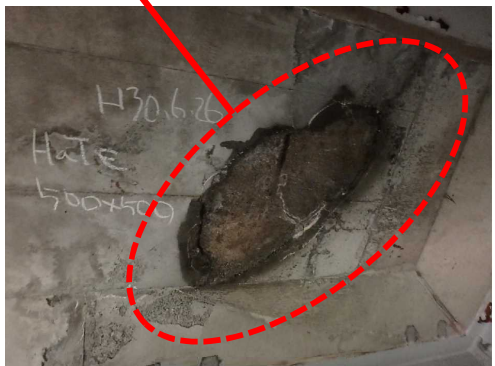
西湘BP\_早雲橋(上)

## ■床版上面の滞水に起因する劣化

上面状況

下面状況

局所的に浮き・はく離が発生。床版上面の凹部に局所的に水が溜まり劣化が局所的に進行

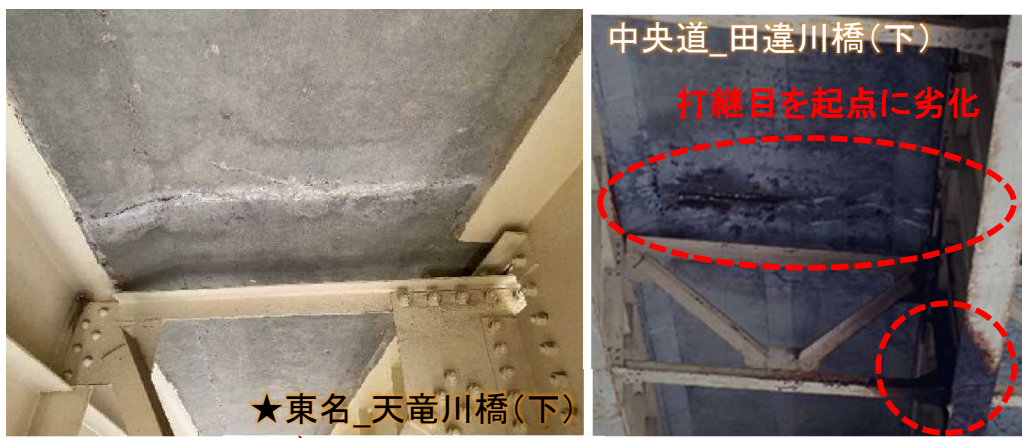
## ■建設時の打継目に起因する劣化

★東名\_天竜川橋(下)

中央道\_田違川橋(下)

打継目を起点に劣化

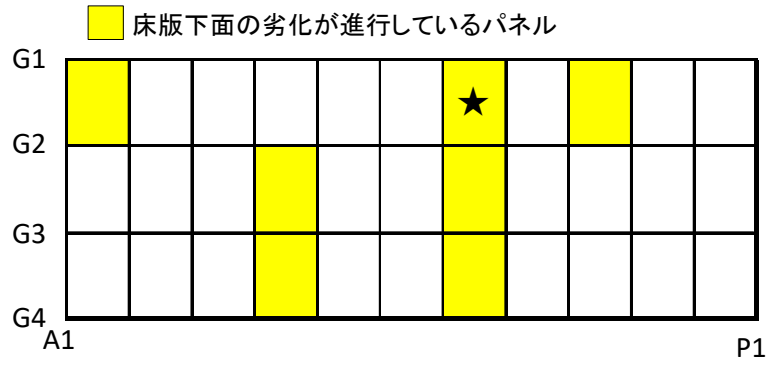
### 東名天竜川橋(下)の床版下面のパネル別の劣化状況

建設時の打継目から局所的に変状が発生・進展

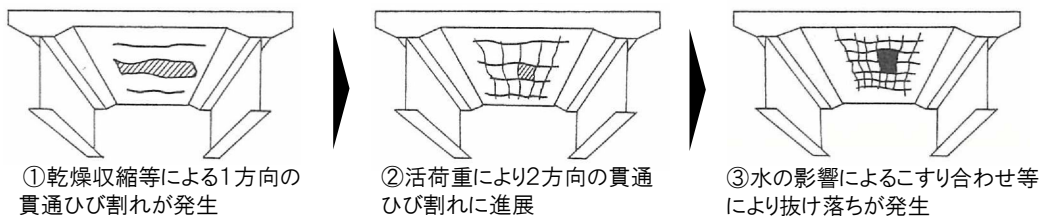
《疲労の影響による床版の劣化メカニズム<sup>1)</sup>》

### ■疲労の影響による床版の劣化メカニズム

- 疲労によって1方向から2方向への貫通ひび割れが進展
- ひび割れに路面水が浸入して、こすり合わせが繰り返されると劣化が著しく進展
- 乾燥状態での輪荷重走行試験による破壊までの载荷回数に比べ、湿潤状態では約100倍も早まる

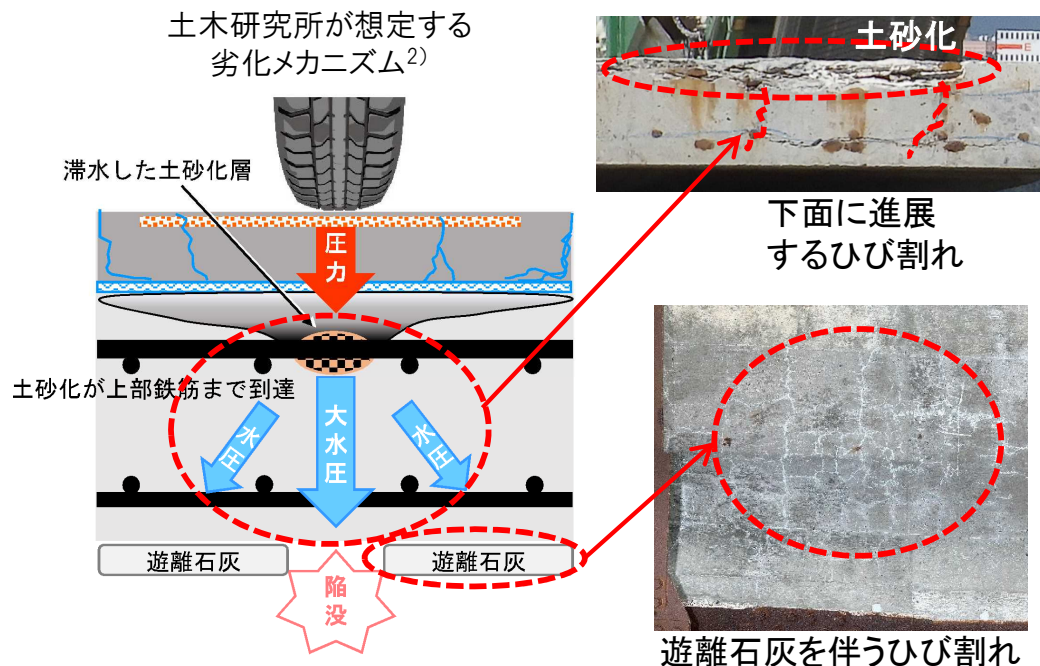
《土砂化した床版の想定される劣化メカニズム》

### ■土砂化した床版の劣化メカニズム

- 塩害や輪荷重の影響により土砂化が進行
- 土砂化層に路面水が滞水し、輪荷重による圧力で床版内に水圧が発生
- 水圧によって床版下面まで変状が進行し陥没に至る

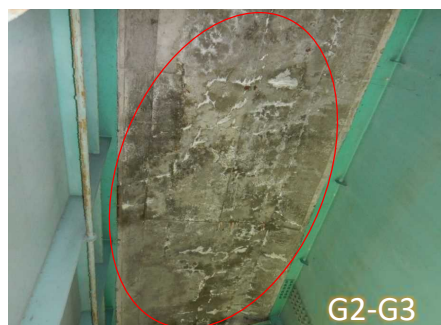
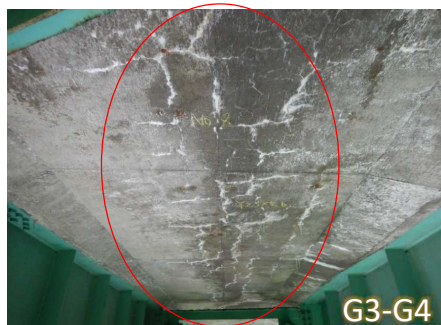
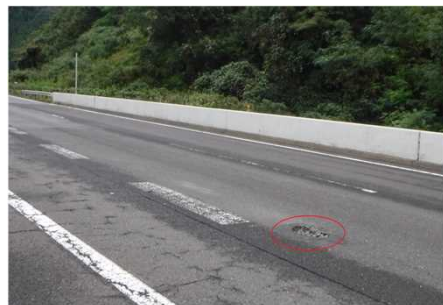
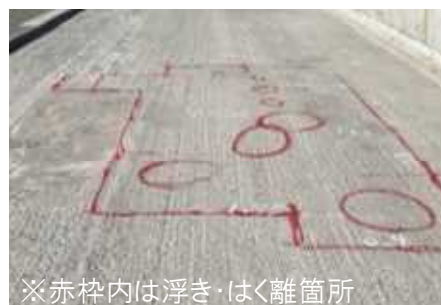
## ■ 防水工無し(北陸自動車道 杉津橋(下)) 1980年供用

✓ 下面全体に2方向ひび割れが発生し、遊離石灰が発生

✓ 舗装補修後もポットホールが発生し、床版上面の劣化が進行していると想定

【防水工無し】 杉津橋	【防水工有り】 木の芽川橋
舗装変状	9件(2025までの10年間)	0件(2025までの10年間)
下面床版変状率※1	70%(2025時点)	32%(2025時点)
床版健全度 (旧健全度区分) Ⅲ:変状が発生 Ⅳ:著しい変状 Ⅴ:深刻な変状	劣化が進行 Ⅲ(2013時点) ↓ Ⅴ(2023時点)	劣化は抑制 Ⅲ(2014時点) ↓ Ⅲ(2021時点)

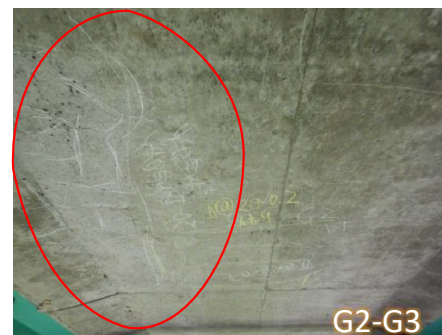
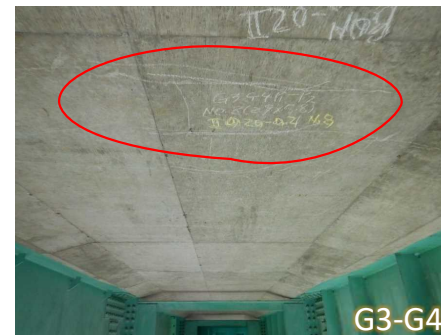
## ■ 防水工有(北陸自動車道 木の芽川橋(下)) 1977年供用 2015年 床版防水工(グレードⅠ)を施工

✓ 床版防水工施工後は変状はあるものの限定的な範囲で発生

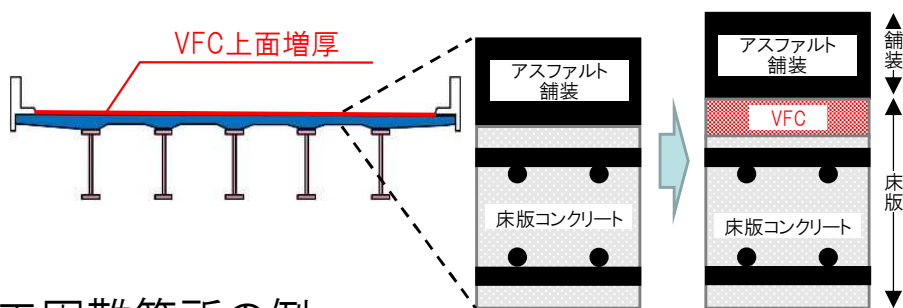
#### ■VFCによる上面増厚工法の概要

VFCは、圧縮強度が高く(100N/mm<sup>2</sup>超)、非常に緻密で物質移動抵抗性が高い材料。増厚を低減し、高耐荷性、高耐久性の発揮が可能

- 都市部の重交通区間における床版取替工事は、近隣住民や交通への影響が大きく、施工困難な現場や車線確保型での交通維持による莫大な事業費が必要
- 高靱性繊維を混合し、ひび割れ抑制が可能な高強度繊維補強セメント系複合材料(VFC)が開発され、VFCを用いた床版増厚工法が実用化。この工法を劣化を模擬した床版に適用することで最新基準の床版程度まで疲労耐久性が向上することを試験により確認
- 都市部や重交通区間においては、床版撤去を伴わないVFCによる上面増厚工法も床版取替の代替として検討

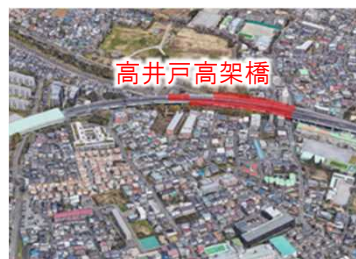
《都市部・重交通区間/中央道高井戸高架橋》 《施工困難橋梁/東名阪道木曾川橋》

重交通路線、狭小幅員、人家連坦地域のため車線規制や拡幅が困難

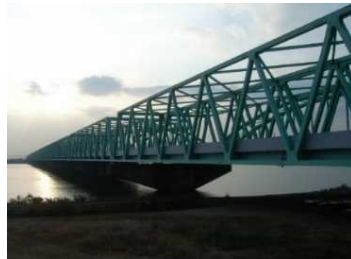
下路トラス橋、河川横断箇所のためクレーンや架設機による床版の撤去設置が困難

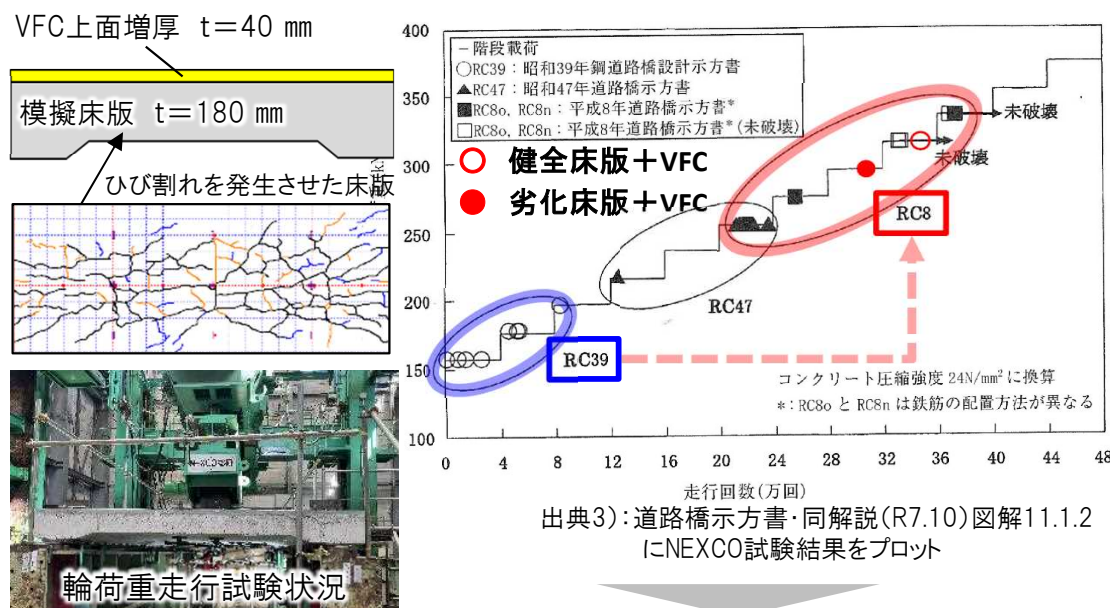
《VFC増厚床版の輪荷重走行試験結果<sup>3)</sup>》

床版下面にひび割れを発生させた床版(昭和39年示方書)にVFC上面増厚を施した試験体にて輪荷重走行試験を実施

《輪荷重走行試験概要》

劣化した床版にVFC上面増厚を施すことで、最新基準の床版(平成8年道示適用)程度まで疲労耐久性が向上することを確認<sup>13</sup>

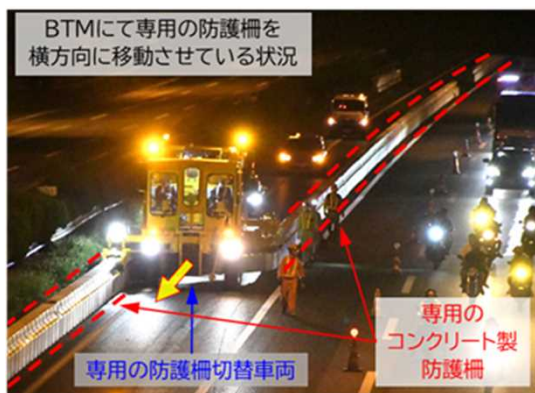
防護柵切替車両を用いた速やかな防護柵設置事例

- 防護柵の設置や夜間点灯、導流レーンマーク、指向性スピーカーなど事故抑制対策を実施
- また、事故が発生した際に速やかに対応するため、WEBカメラによる規制監視やレッカー車の事前配備による緊急体制強化を実施。
- これまで実施してきた対策とその効果・コストを評価し、今後の規制箇所において効果の高い対策を採用していく

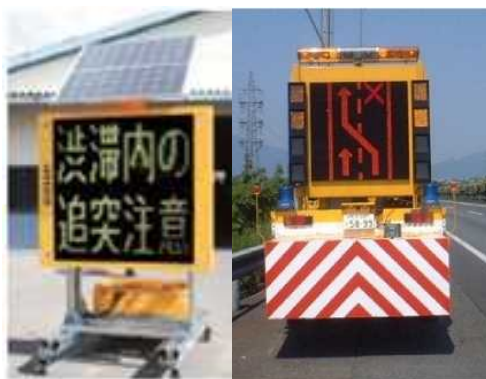
後尾警戒車、LED警戒標識

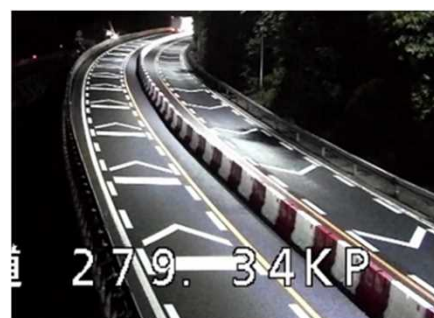
分離帯防護柵設置及び導流レーンマークの設置

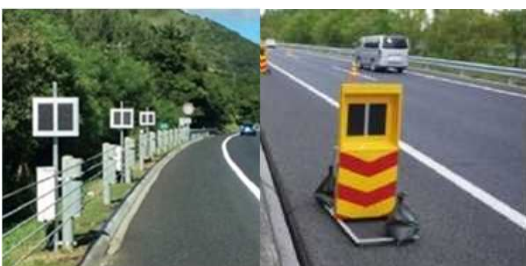
注意喚起の指向性スピーカー

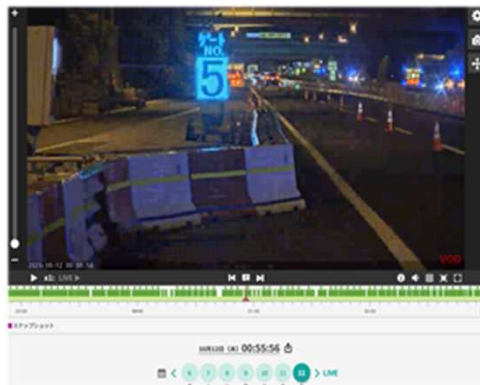
異常監視のためのWEBカメラ

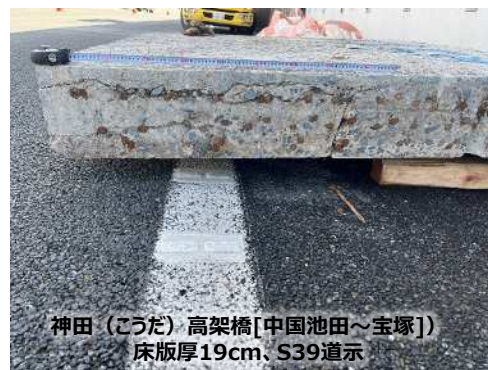
## 古い道示で設計された薄い床版

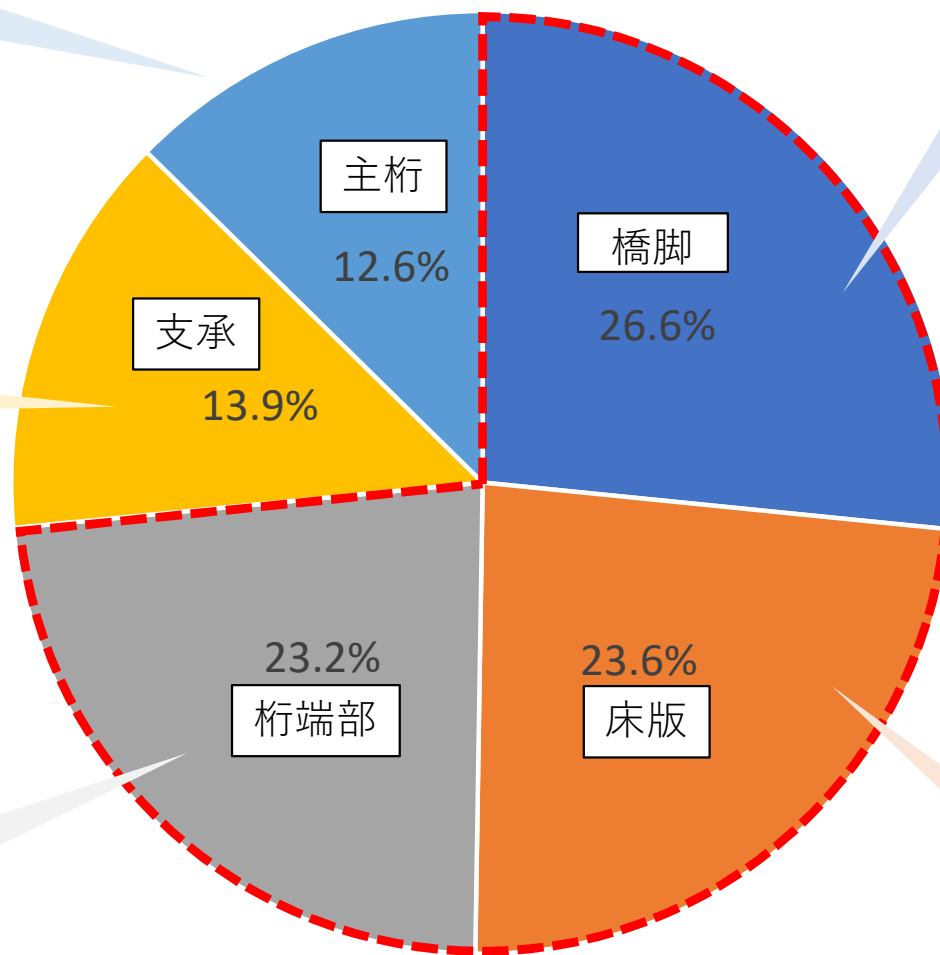
N 3 会社の点検 2 巡目の健全度Ⅲ部材割合

- 点検 2 巡目の健全度Ⅲの部材のうち、**橋脚・床版・桁端部で約 7 割**を占めている。
- 橋脚・床版・桁端部とも、浸水・漏水 + 凍結防止剤が変状の原因と推察される。

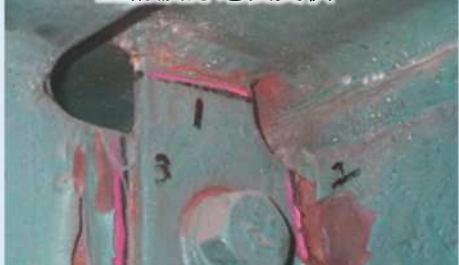
【西】 近畿自動車道 鶴野高架橋  
主桁疲労亀裂変状

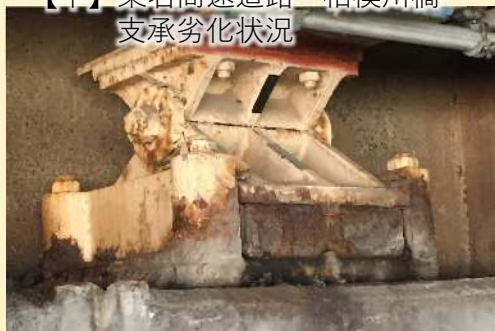
【中】 東名高速道路 相模川橋  
支承劣化状況

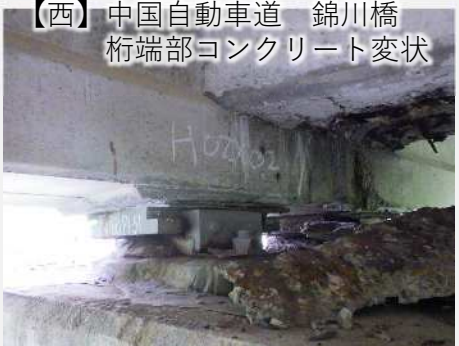
【西】 中国自動車道 錦川橋  
桁端部コンクリート変状

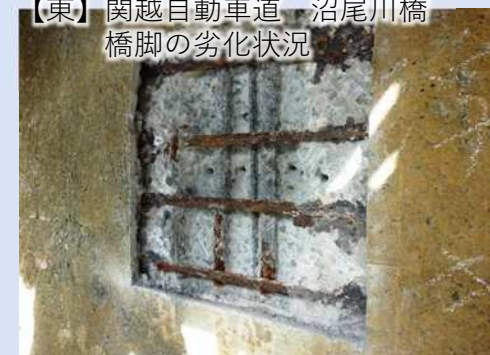
【東】 関越自動車道 沼尾川橋  
橋脚の劣化状況

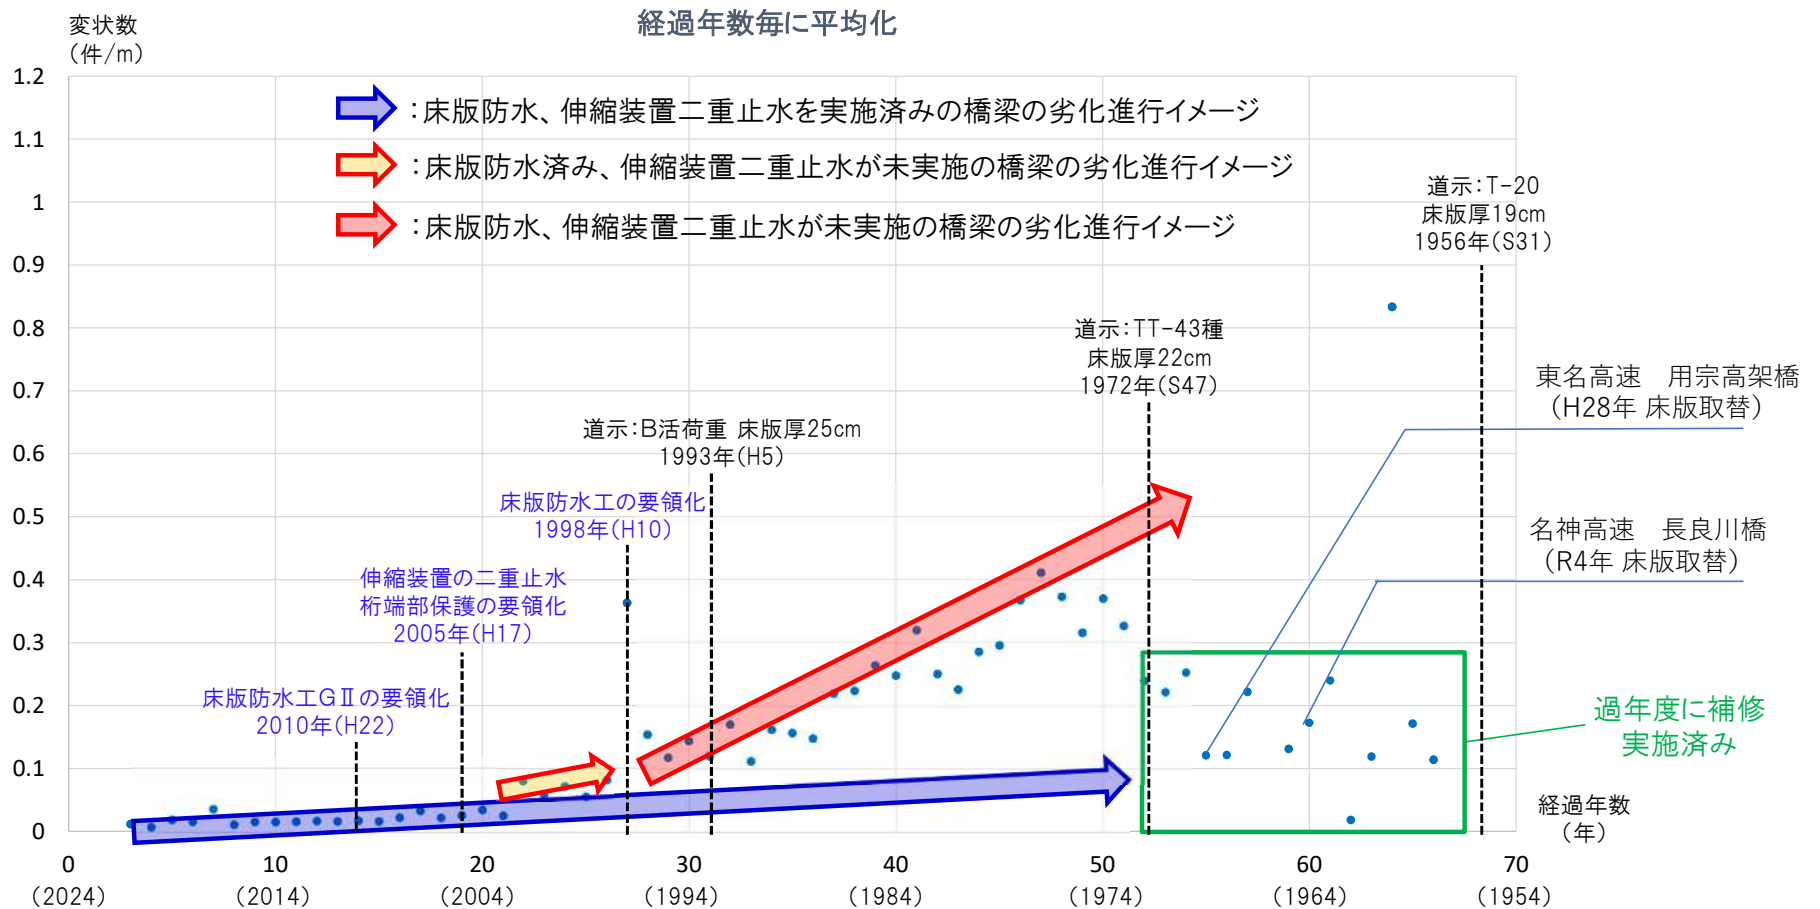
## 【橋梁の経過年数と変状数の関係】

経過年数30年以上の橋梁は、

・建設段階で床版防水工や桁端部止水工が施されていない橋梁が多く、劣化の進行が顕著

**➡ 予防保全として、床版防水工、伸縮装置部の二重止水工、桁端部防水工を実施することにより、劣化の進行を抑えることが可能**
