# 長期保全等検討委員会

更新計画の継続した検討

## 「高速道路区域外からの土石流対策」

# 更新計画の継続した検討 「鋼橋の腐食への対応」

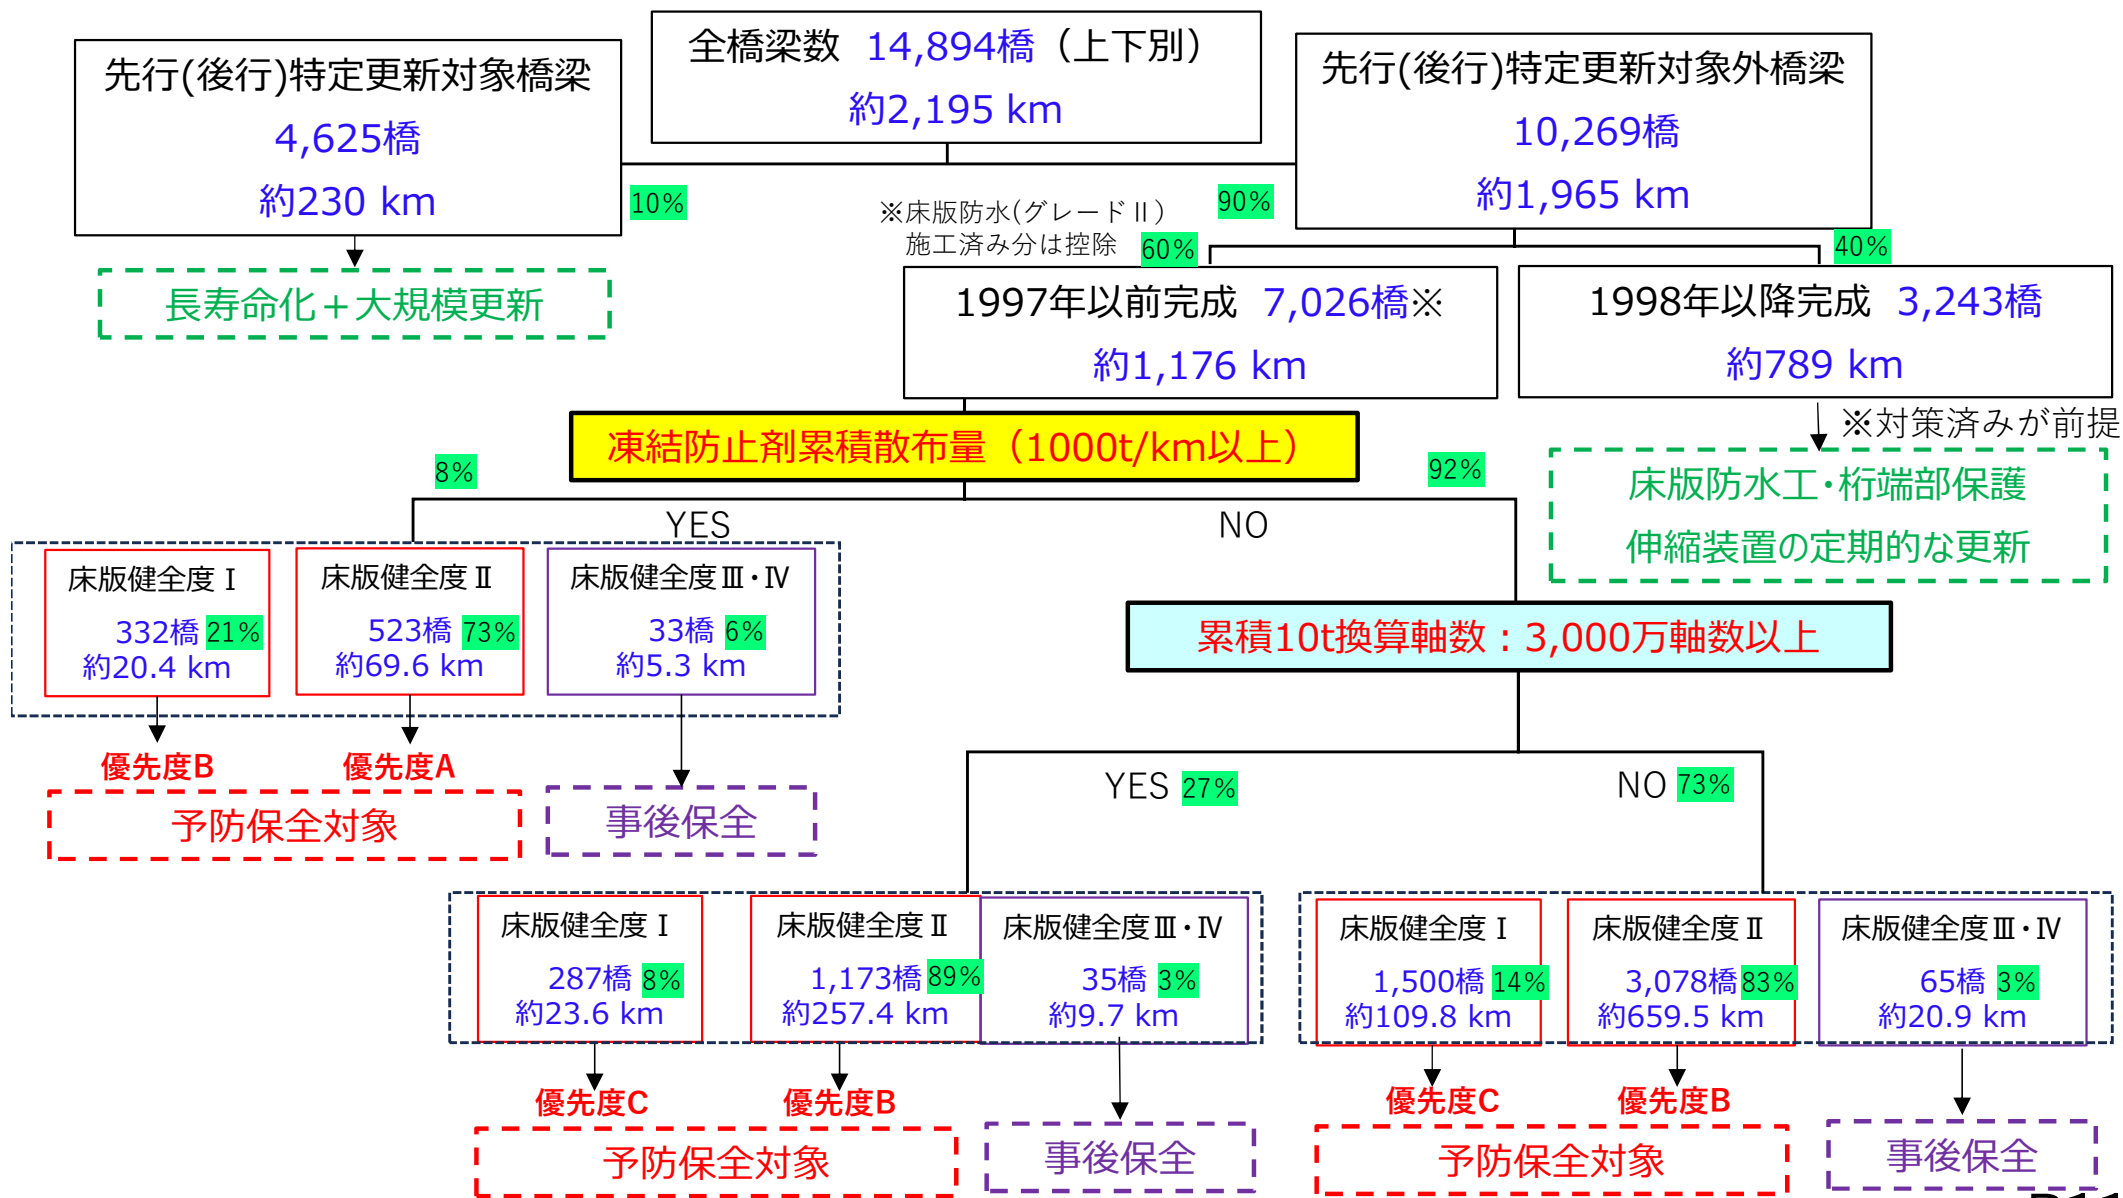
- 過去委員会において、橋梁の主な劣化要因に「凍結防止剤」、「交通量」が挙げられており、これら要因で優先度を整理。
- 「凍結防止剤累積散布量の多・少」、「累積10t換算軸数の多・少」と床版健全度の関係より、優先度（A～C）を設定。

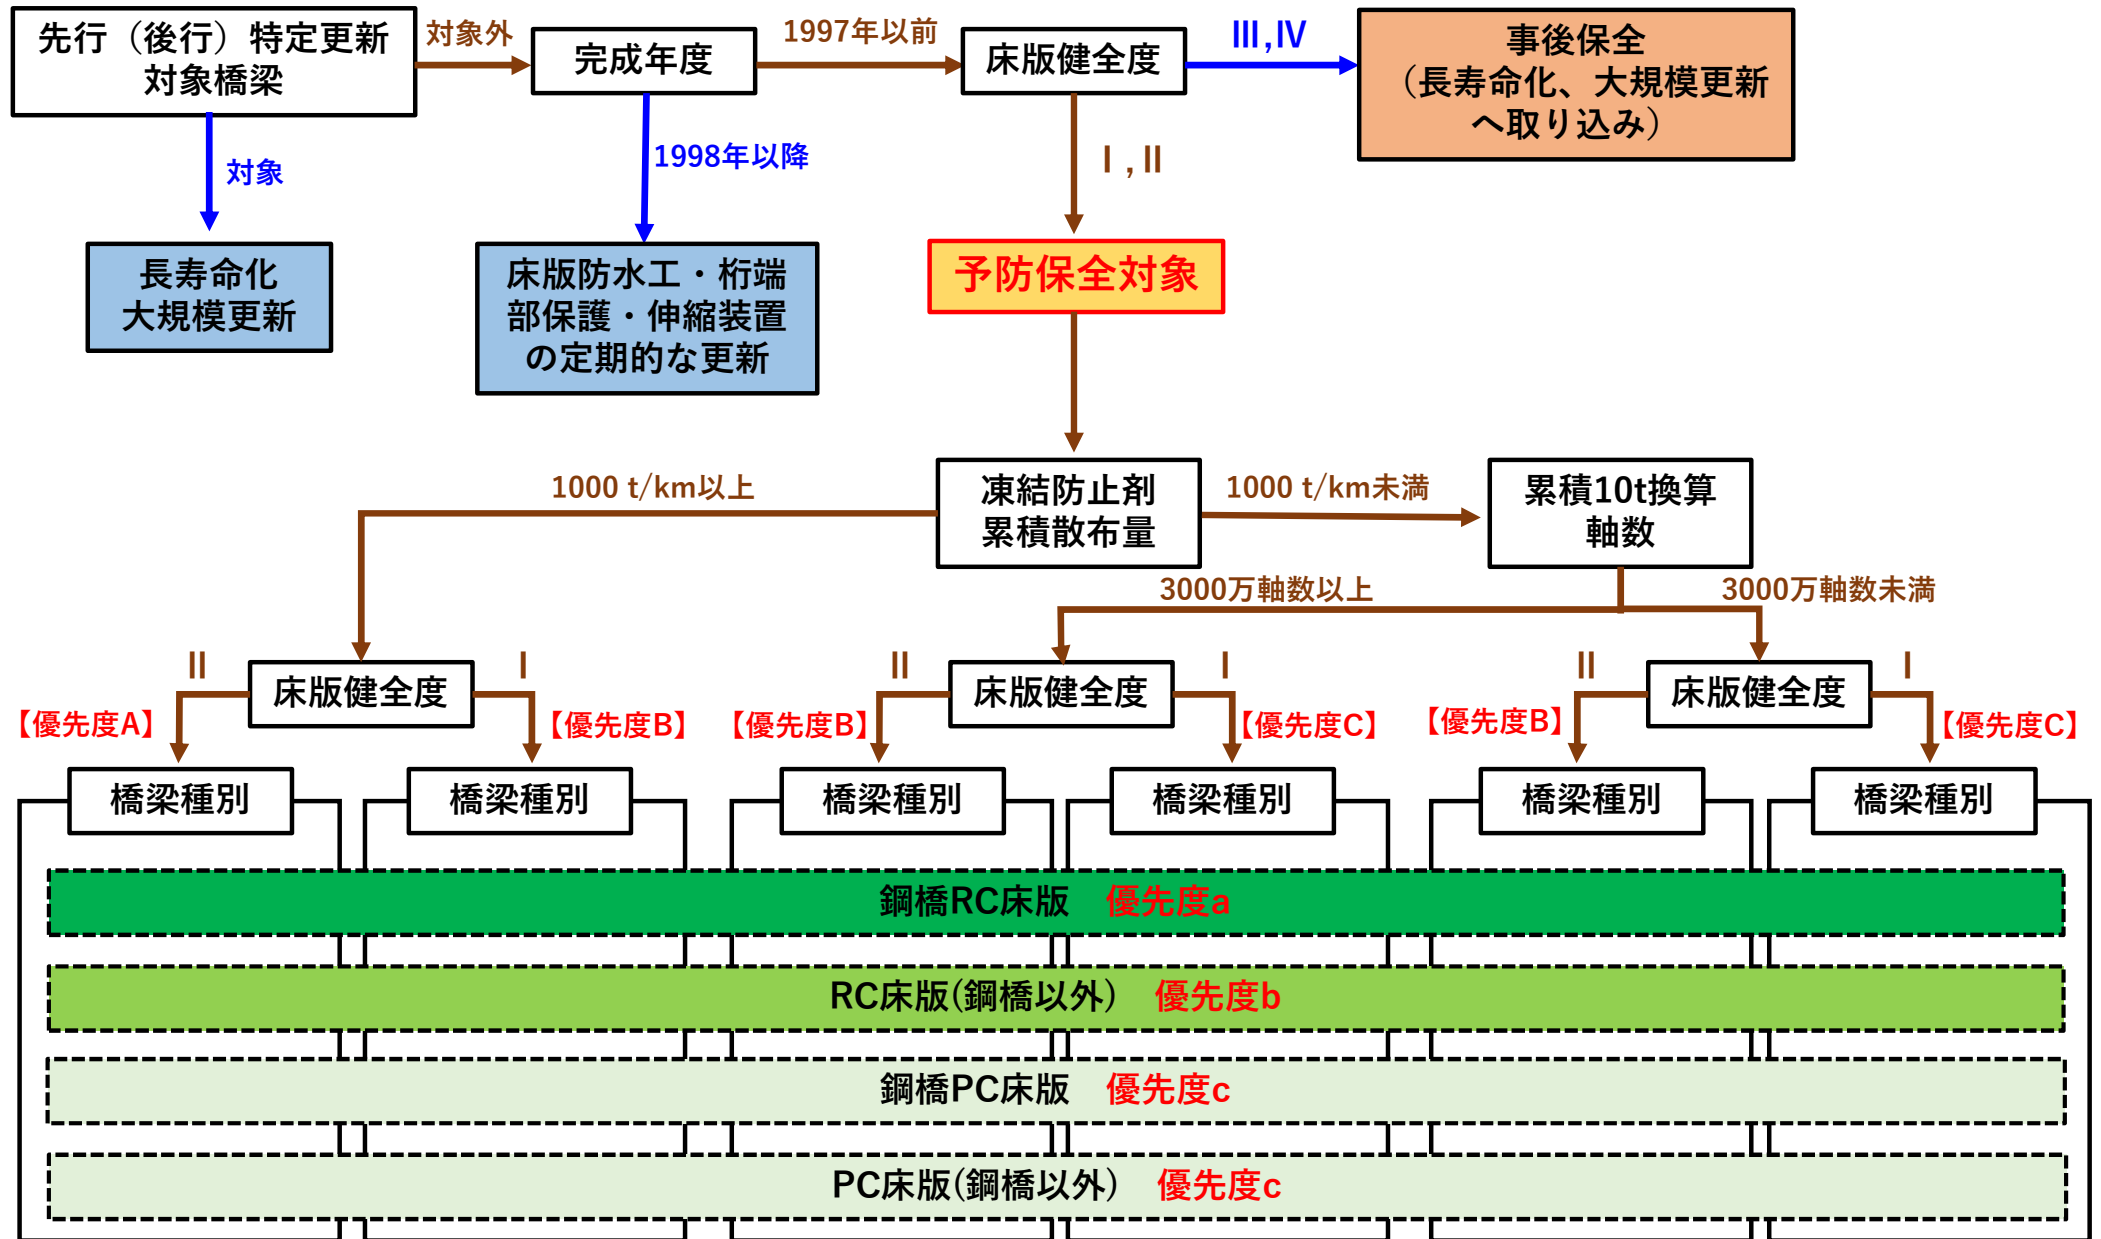
○ 劣化要因及び橋種分類に基づく対策優先度フローは下図のとおりとなり、「優先度A～C」・「優先度a～c」の組み合わせにより、対策優先度を設定する

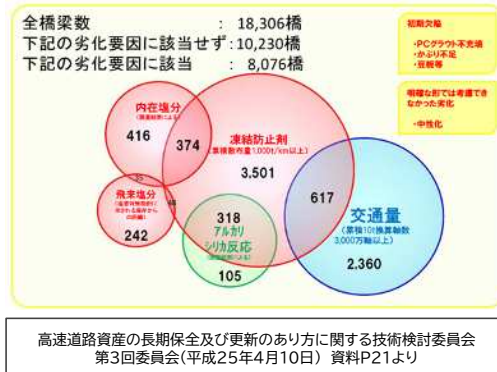
## 【橋の劣化主要因】

- 橋の劣化要因の内、凍結防止剤(塩化ナトリウム)に起因する割合は約4割と高い
- 橋部への凍結防止剤を非塩化物系に切替える事で錆を抑制する効果が見込まれる

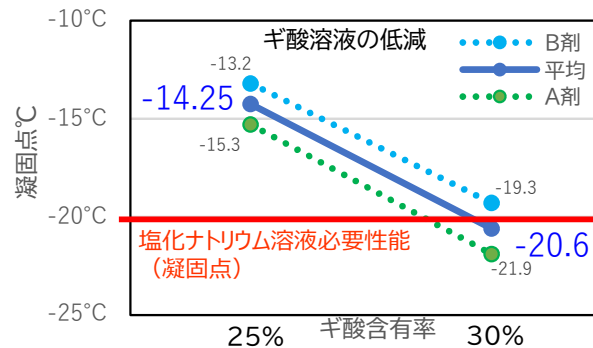
《材料コスト》 塩化ナトリウム溶液と比べ高価なギ酸溶液のギ酸含有量を30%まで低減

- コスト削減のため、溶液のギ酸の含有量が30%となるまで水で希釈しても従来の凍結防止剤(塩化ナトリウム)と同等以上の性能が得られることを確認

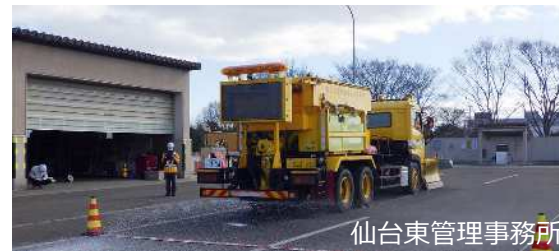
《作業性と設備》 既存の機械設備にて橋梁部への部分散布の作業性を確認

- 管理事務所に配備されている既存の湿塩散布車でギ酸による部分散布を実施
- 従来の凍結防止剤と変わりなく散布でき、新たに機械等の改良は不要であることを確認
