東・中・西日本高速道路の更新計画について

令和6年 1月16日

【概要】東・中・西日本高速道路の更新計画について

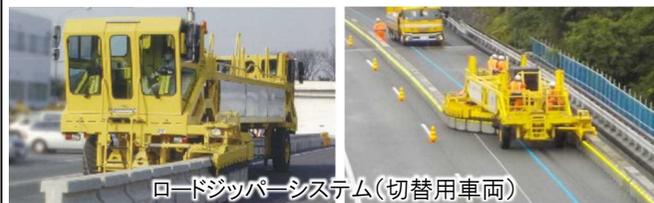
施工イメージ

ロードジッパーシステムを活用した工事規制に要する作業期間の短縮
工事規制の設置撤去に係る期間の短縮及び渋滞対策費用が縮減

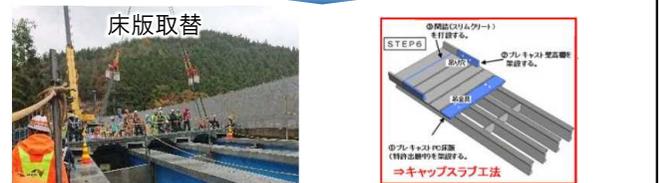
PC橋床版プレキャスト化
床版のコンクリート打設に比較し、施工期間の短縮及び規制回数を半減

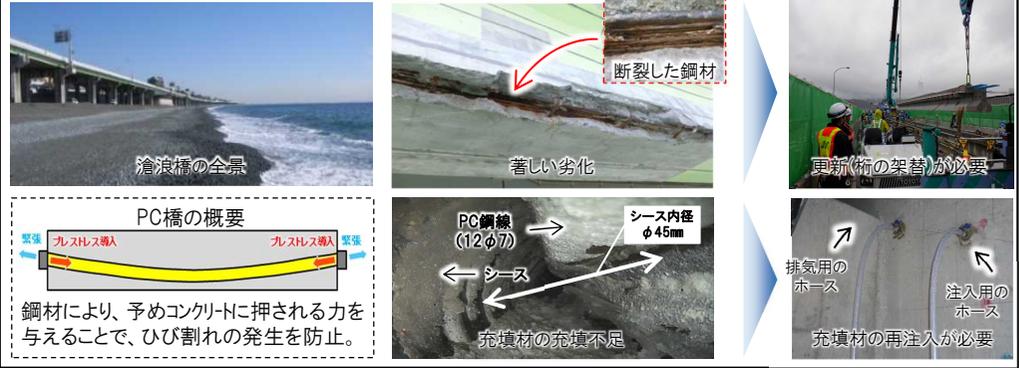
● E84西湘バイパス 滄浪橋(橋梁::桁の架替、充填材の再注入)

- 1971年(S46)開通。全長5,685mのPC(プレストレストコンクリート)橋。
- 塩害により、特にPC鋼材の充填材の不足箇所では著しく劣化。
- 劣化の著しい箇所では架替を計画。充填材の充填不足箇所には再注入を計画。

- E84西湘バイパス 滄浪橋は1971年(S46)に供用した全長5,685mのPC(プレストレストコンクリート)橋である。
- 海岸からの水分・飛来塩分がコンクリート内に浸透しており、特にPC鋼材の充填材の充填不足の範囲では充填材による防食効果が無いため、PC鋼材が劣化し、桁全体での健全度の低下が生じている。
- 充填材の充填不足かつ飛来塩分や凍結防止剤等の影響により、PC鋼材が著しく腐食又は破断している。

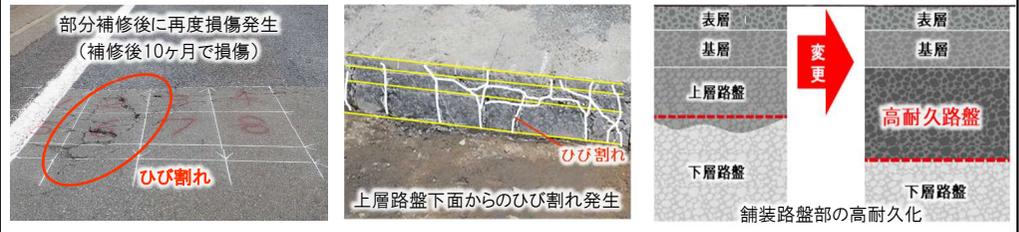
● E17関越自動車道 土樽地区(舗装路盤部の高耐久化)

- 1985年(S60)開通。交通荷重の繰返しにより、上層路盤下面からのひび割れが発生。
- 舗装路盤部をより耐久性高い高耐久路盤に置換えを計画。

- E17関越自動車道 土樽地区は1985年(S60)に供用した区間である。
- 部分補修を繰返し実施してきたが、開削調査を行い路盤の状態を確認したところ、上層路盤下面からのひび割れ及び下層路盤が変形していることが判明した。

- 開削調査の結果、交通荷重の繰返しにより、上層路盤下面からひび割れが発生し、表層までの到達を確認。
- 舗装表面から水が下層路盤まで浸入し、路盤部が湿潤化(土砂化)するため、下層路盤の強度が低下し、**舗装構成全体に変形が発生。**
- 上層路盤を高耐久化することにより、舗装補修サイクルが健全化され、**ライフサイクルコストの低減が可能。**

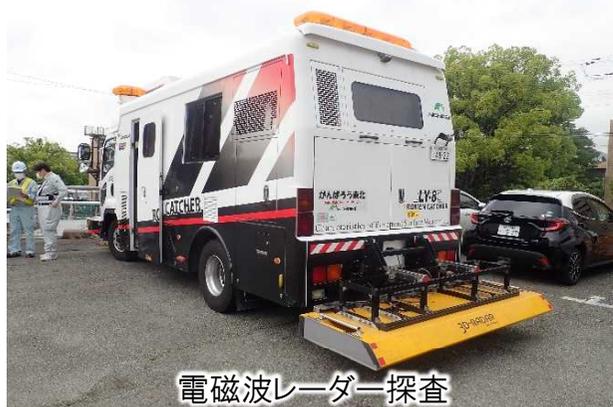
◇電磁波レーダー探査(床版)

○目視では確認不可能な舗装下の床版上面の劣化(土砂化・浮き等)、床版内部のひび割れ、鉄筋かぶり等を確認。

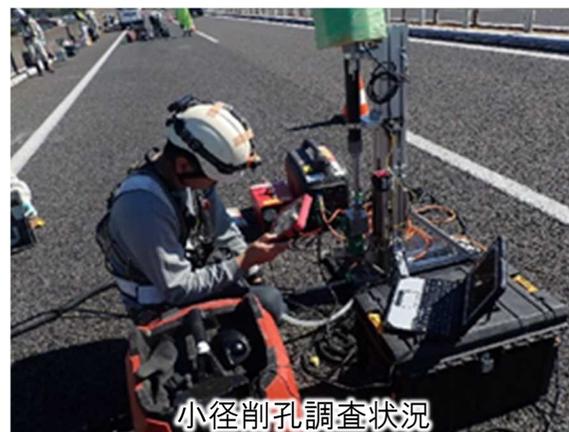
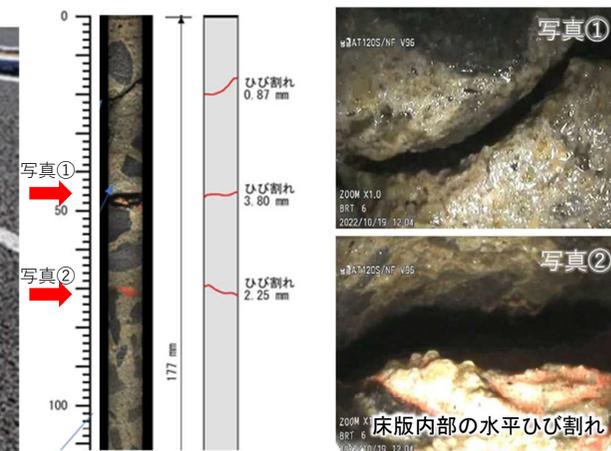
(小径削孔調査による水平ひび割れの確認)

◇部分開削調査、小径削孔調査(床版)

○舗装補修(橋面舗装の切削作業)の影響による床版上面の劣化の有無、床版厚の減少や水平ひび割れの有無の確認。

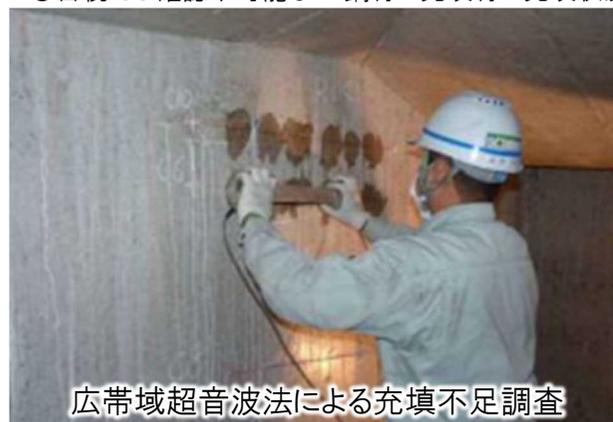
◇広帯域超音波法による調査

(PC(プレストレストコンクリート)鋼材)

○目視では確認不可能なPC鋼材の充填材の充填状況を確認。

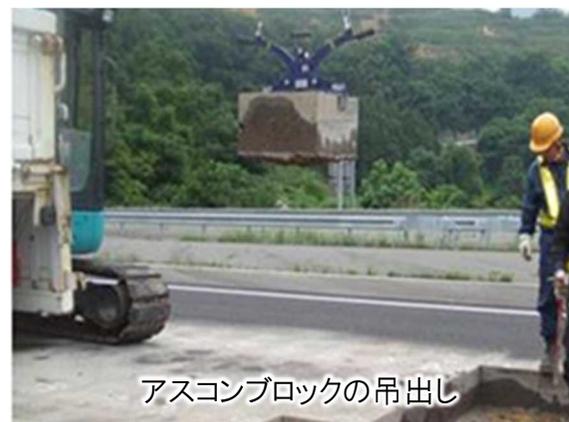
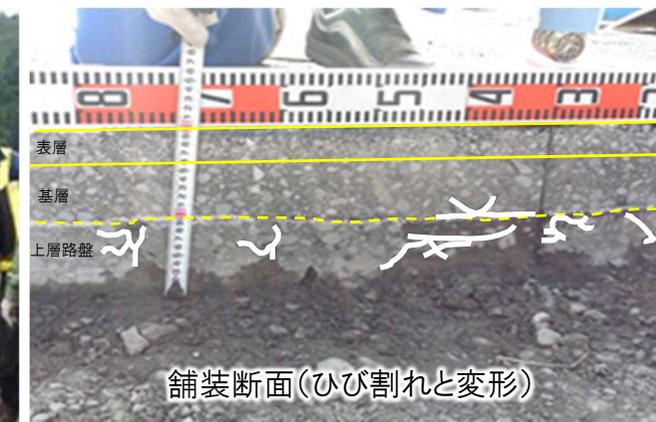
◇開削調査(舗装)

○変状箇所において舗装を切り出し目視で確認することで、路盤部の詳細な劣化(ひび割れや永久変形)の有無を確認。

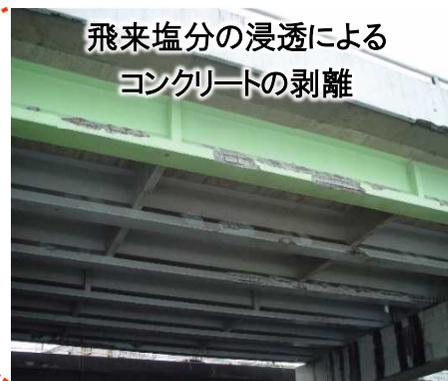
飛来塩分の浸透による
コンクリートの剥離

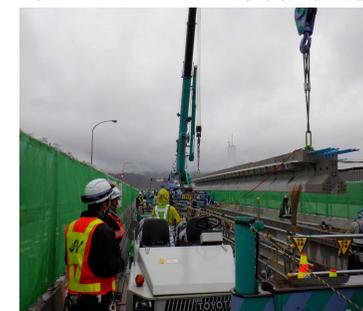
対策イメージ(桁の架替)

PC鋼材が劣化し、健全度が低下している桁の架替を実施

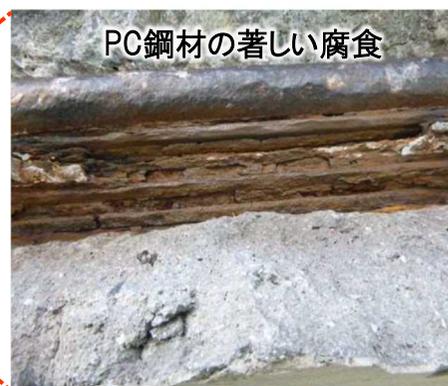
PC鋼材の著しい腐食

PC鋼材の変状状況

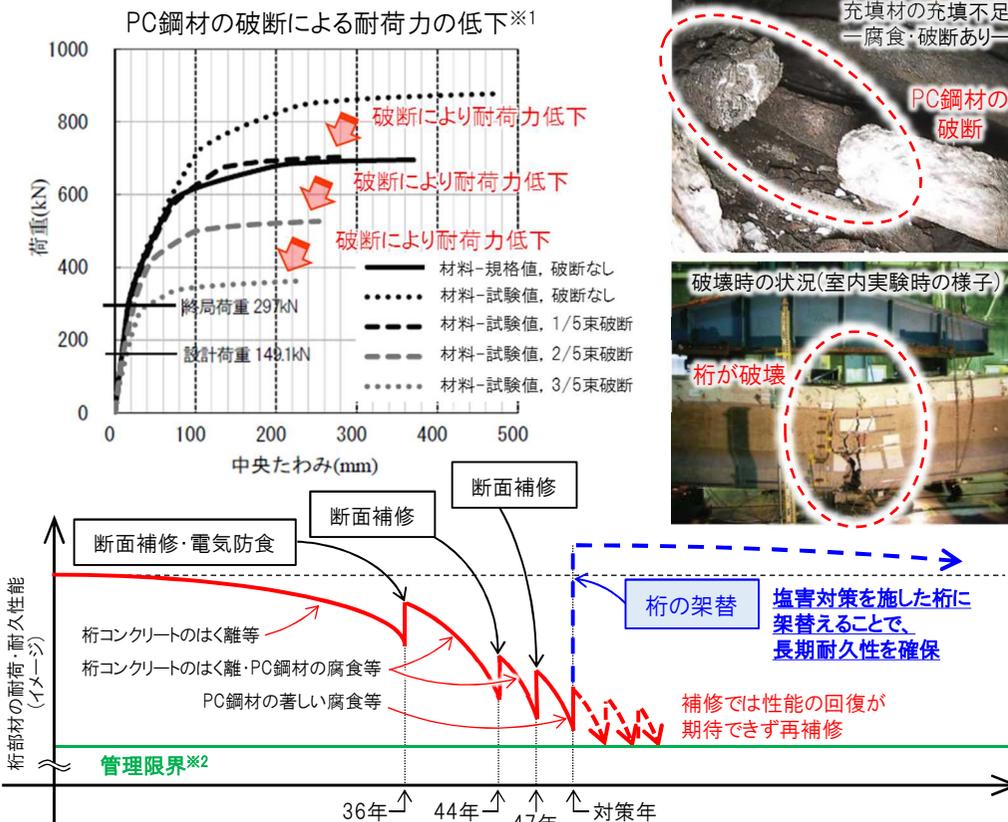
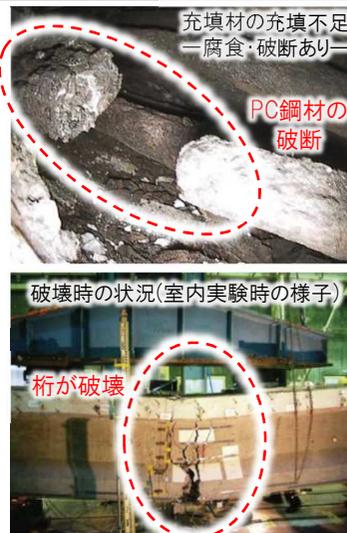
桁の架替が必要となる状況

○充填材の充填不足により防食効果が無いため、飛来塩分や凍結防止剤等の影響により桁内部においてPC鋼材が著しく腐食し、破断している場合がある。

➢ PC鋼材に著しい変状が確認され、顕著な耐荷力の低下が懸念される橋梁については桁の架替が必要。

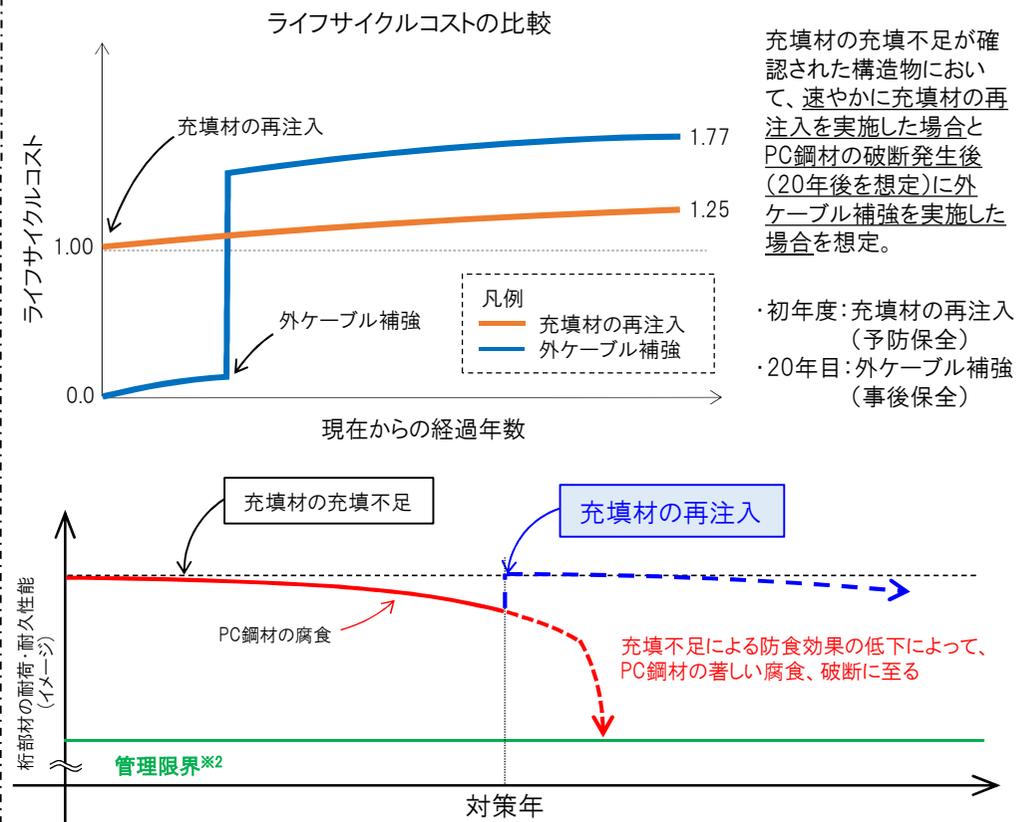
充填材の再注入が優位となる事例

○PC橋において、充填材の充填不足が確認された場合は、再注入が必要となる。

➢ ライフサイクルコストを比較した結果、PC鋼材破断後に対策を行う場合と比較して、早期に充填材の再注入を実施した方が有利となる。

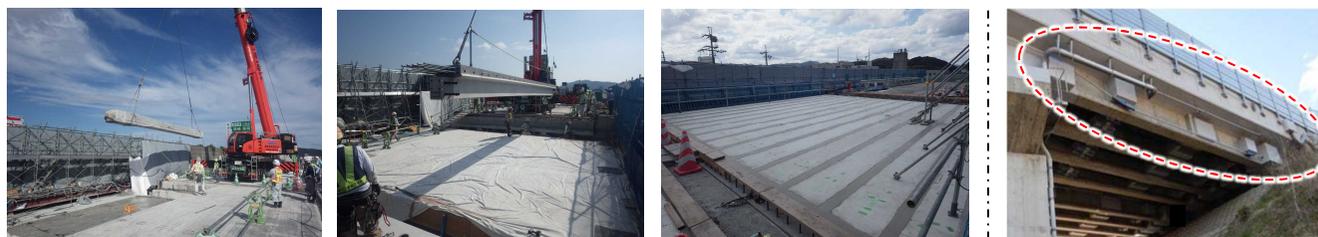
対策①：【桁の架替等】PC鋼材に著しい変状が確認され顕著な耐荷力の低下が懸念される橋梁

桁の切断・撤去

桁の架設

桁の架設完了(橋面)

- PC橋の変状発生状況、PC鋼材の腐食・破断リスクを踏まえて優先順位の高い箇所から再注入を実施。
- 飛来塩分や凍結防止剤等の影響により、PC鋼材に著しい変状が確認され顕著な耐荷力の低下が懸念される橋梁については桁の架替を実施。一部の桁のPC鋼材に変状が確認されている場合などは、外ケーブル補強等を実施。
- 充填材の再注入方法に関する試験施工を実施し、確実に再充填できる状況を確認したため、本方法を基本に計画。

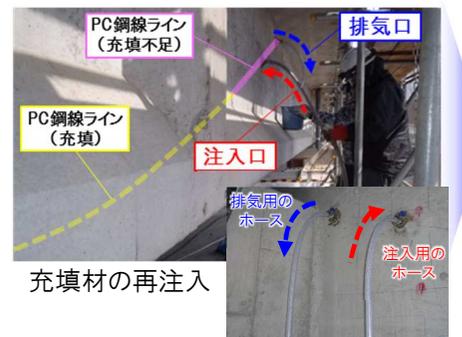
充填不足箇所

充填材の再注入

- 注入方法として、適切な注入口・排気口の配置計画することで充填可能
- 再注入に用いる材料が、想定し得る最も狭小な箇所(3mmの隙間)でも注入可能か事前に確認
- 上記を踏まえた注入施工後の放射線透過法において、充填材の再充填状況を確認

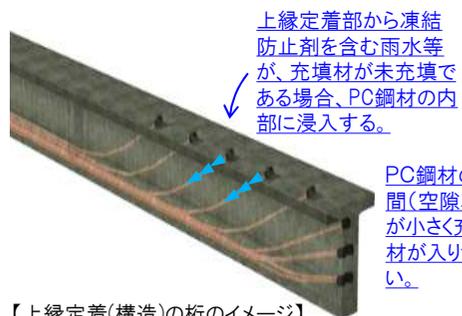
【上縁定着(構造)の桁のイメージ】

上縁定着部から凍結防止剤を含む雨水等が、充填材が未充填である場合、PC鋼材の内部に浸入する。

PC鋼材の隙間(空隙率)が小さく充填材が入りづらい。

(PC鋼より線)

(PC鋼棒)

【PC鋼材の断面イメージ】

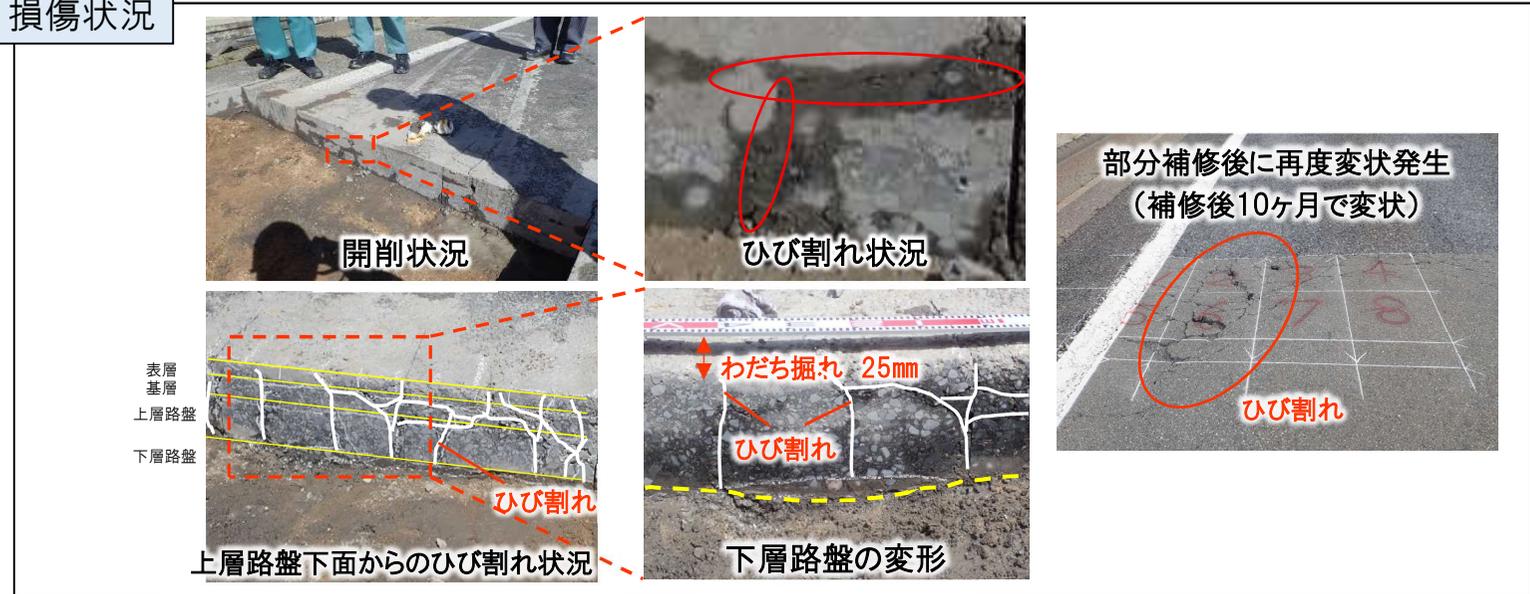
損傷状況

- 2011年(H23) 表層・基層を全面補修。
- 以後、1年毎に繰返しの部分補修を実施。
- 2021年(R3) 詳細調査にて初めて路盤の状態を開削して確認したところ、上層路盤のひび割れ及び下層路盤が変形していることが判明。

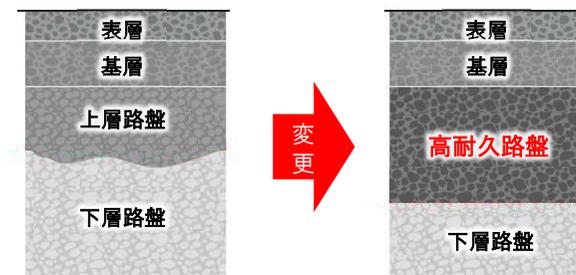
高耐久路盤への変更例

対策例

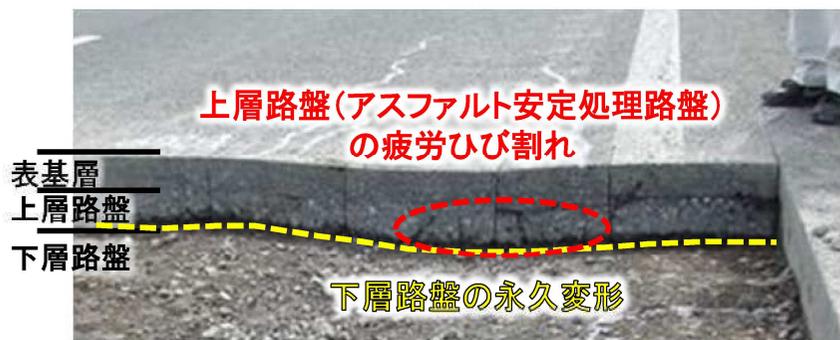
開削調査により判明した路盤の変状

- 上層路盤や下層路盤の変状を確認(顕在化)

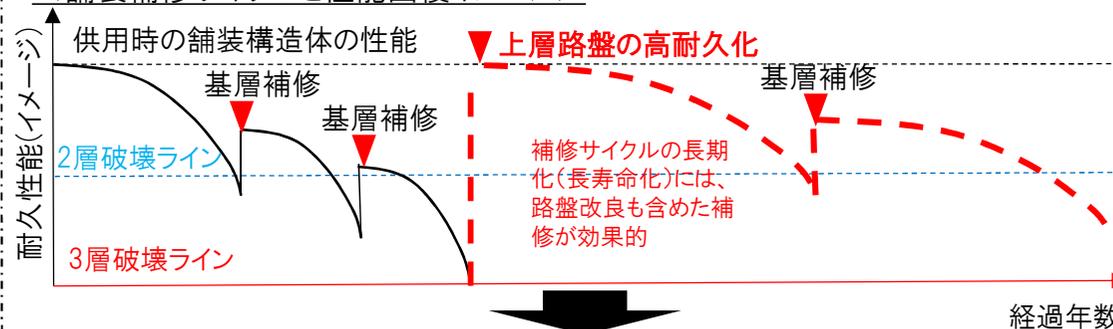
＜舗装補修サイクルと性能回復イメージ＞

- 上層路盤の高耐久化により舗装構成全体の性能が回復。
- 高耐久化した上層路盤は、50年間程度の性能保持想定期間と設定。(将来は、舗装構成の検討等により、更なる高耐久化を目指す)
- 補修サイクルも健全化され、ライフサイクルコストも低減。

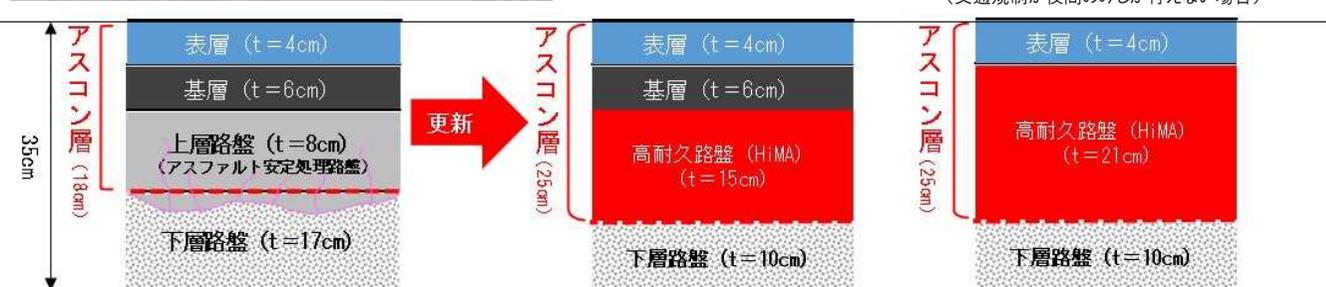
■更新例(舗装厚=35cmの場合)

- 非破壊調査の結果や路面の変状発生状況を踏まえ優先順位の高い箇所から舗装路盤部を高耐久路盤に置換え。
- 既設舗装のアスコン層厚よりアスコン層厚を増加させ、路盤の材料には従来の材料に比べ高強度なHiMAを用いる。
- HiMAの配合や対策効果・検証等に関する試験施工を実施し、所定の性能を有することが確認されたこと、従来型による施工が可能であることが確認されたため、本方法による対策の実施を計画。

①舗装開削・既設路盤撤去

- 変状が見られる車線に規制を実施
- 対策箇所の舗装を開削し既設路盤を撤去

②高耐久路盤敷設

- 路盤撤去した箇所を高耐久路盤を敷設

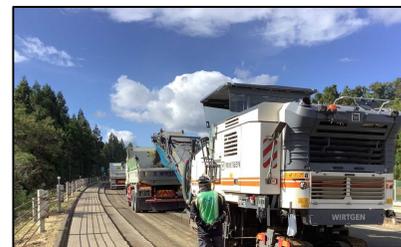
舗装開削・既設路盤撤去
➢路面切削機により既設舗装を撤去

- 深層に損傷が及んでいる箇所への対策として、事前の室内試験において長期耐久性を確認したHiMAによる従来型施工の可否や対策効果の検証することを目的に試験施工を実施。
- 試験施工の結果、所定の性能を有していることや従来型の施工が可能であることを確認。(その後の追跡調査においても不具合等無い事を確認)

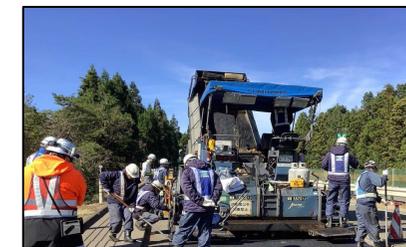
高耐久路盤舗設
➢アスファルトフィニッシャーにより敷き均し

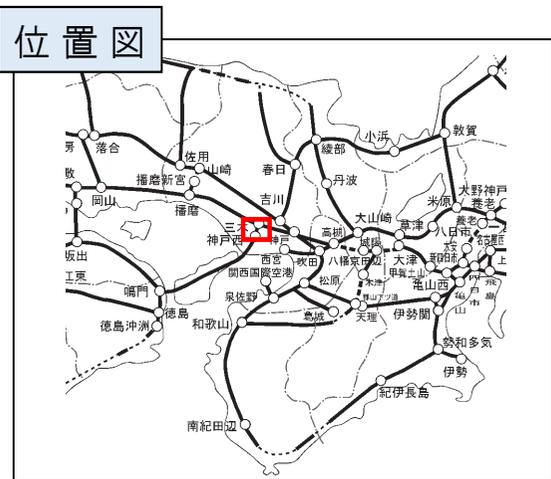
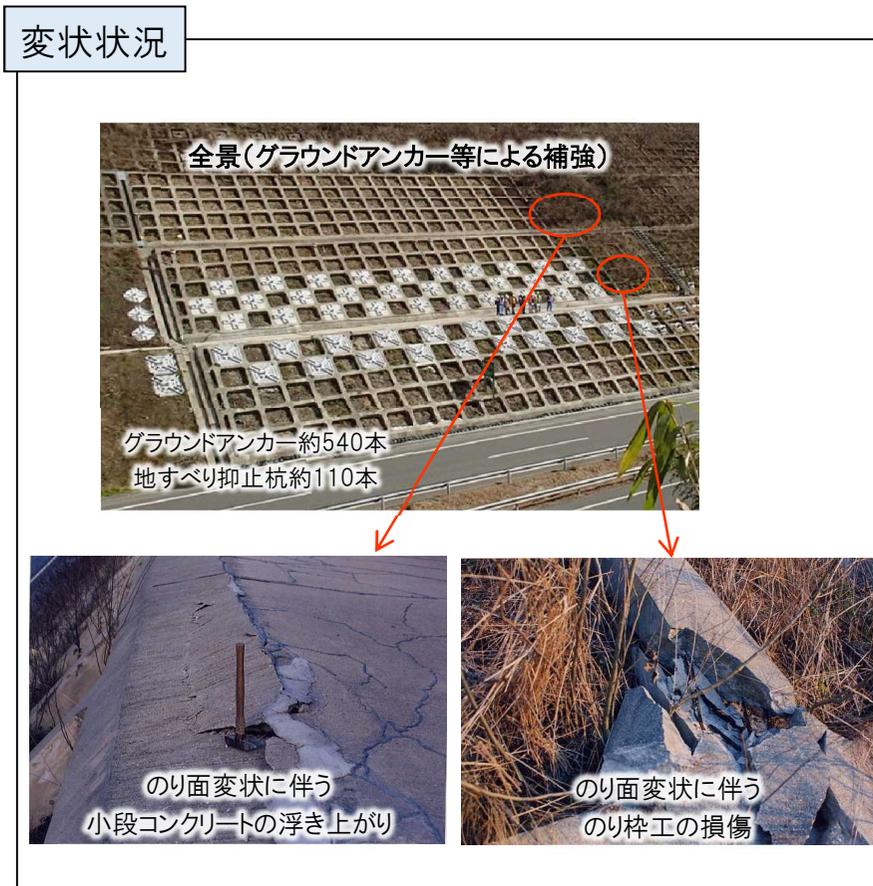
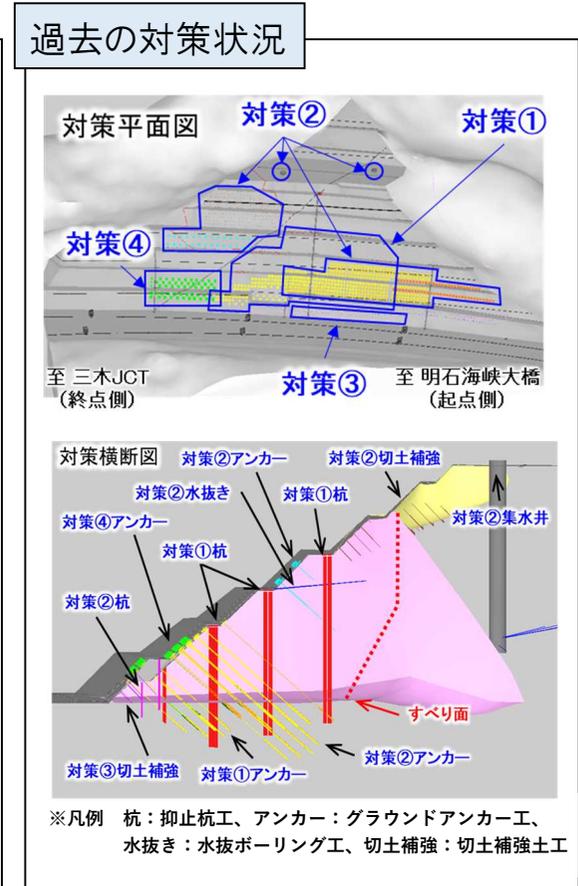
- E2山陽自動車道 木津地区では、建設時に切土のり面に変状が発生したため、抑止杭工やグラウンドアンカー工など地すべり対策工を実施した上で、1998年(H10)に供用を開始。
- 小段コンクリートの亀裂やのり面のはらみ出しなどの変状が、供用後も継続して発生しており、のり面の安定化のため累次にわたり、グラウンドアンカー工等による補強を実施。
- その後も豪雨時に大きな変位が確認されるなど、地すべり対策を繰り返し実施した後も変状が収まらない状況。

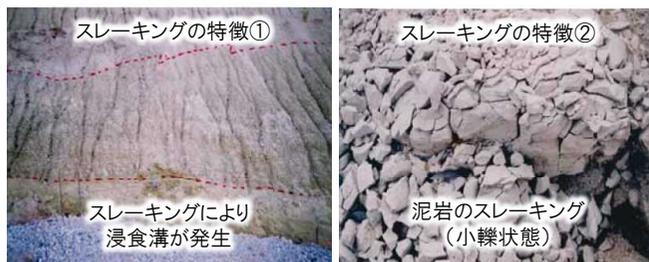
変状が収まらない要因

- ・ 風化しやすい地質(スレーキング※性が高く吸水膨張する特性を持つ地質)が分布
- ・ 層状破碎帯や流れ盤を有するのり面

※ 乾燥した軟岩が乾燥、吸水を繰り返すことにより、細粒化する現象

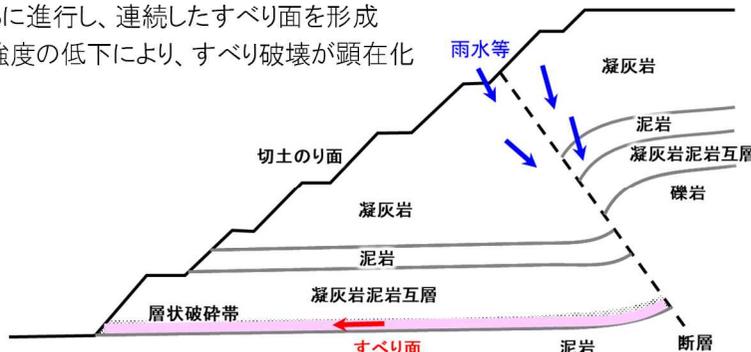
変状発生メカニズム

- ① 切土に伴う応力解放により層状破碎帯にひずみが集中し、変形が進行
- ② 地山の緩みに伴い、断層背面などの割れ目から水が供給され、縦亀裂が拡大
- ③ 地下水位の変動により層状破碎帯付近の地質が吸水膨張し、強度低下が進行
- ④ ③に伴い変形がさらに進行し、連続したすべり面を形成
- ⑤ 経時的なすべり面強度の低下により、すべり破壊が顕在化

○地下水や降雨の影響により、切土のり面内部に水が浸透することで、今後も更に地すべりが継続することが想定され、変状発生メカニズムや規模などから、**標準的な工法では地すべりの抜本的な対策とはならない。**

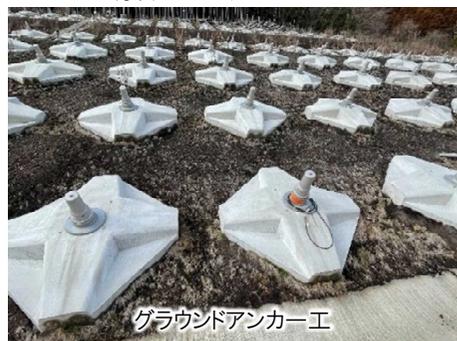
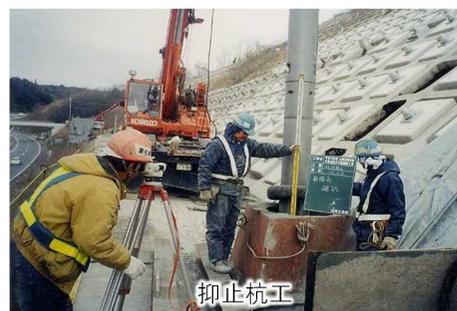
標準的な地すべり対策

地すべり等の変状が生じた場合、グラウンドアンカー工等の変状を抑えるための対策を実施(必要抑止力が大きいと対応できない場合がある)

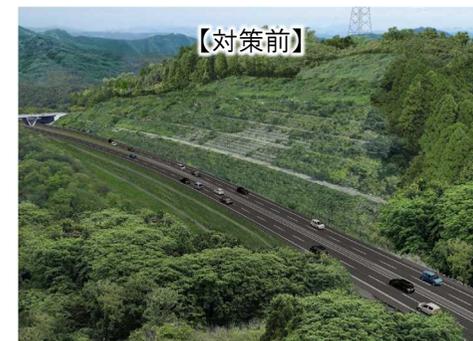
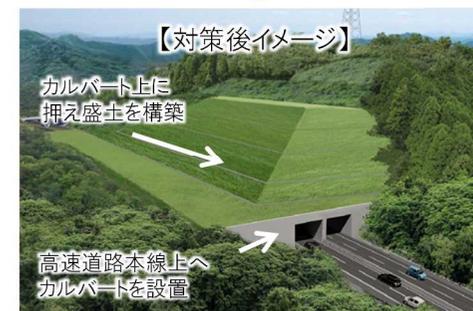
抜本的な対策案

押え盛土を構築することで、のり面全体に対して面的に変形を抑制。従来の交通確保のため、本線上にボックスカルバートを設置。

➢このような箇所においては、抜本的な対策として押え盛土を構築することで、**のり面全体に対して面的に変形を抑制する対策が必要。**

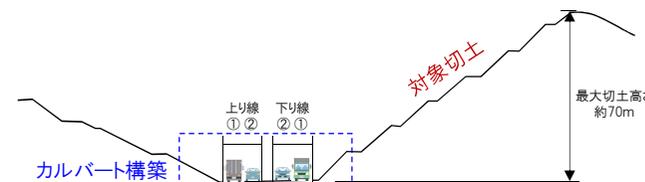
(0)施工前

【現況】
片側2車線

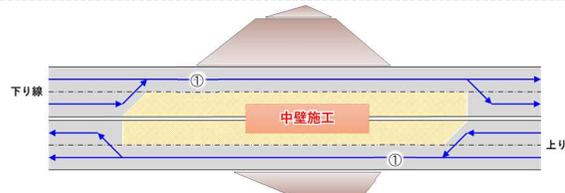
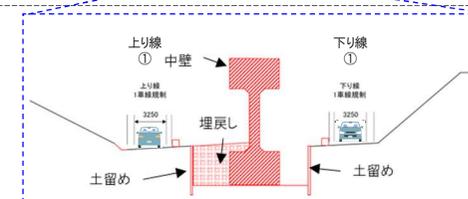
(1)中壁施工

- 上下線ともに1車線規制(昼夜連続)
- 上下線中央部分に土留めを施工後に掘削し、カルバートの中壁を構築
- 上り線側を埋戻し

【上下線】
1車線規制
(昼夜連続)

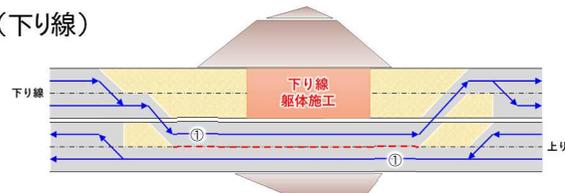
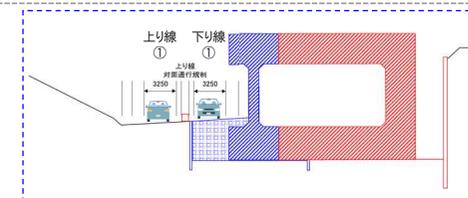
(2)躯体施工(下り線)

- 上り線対面通行規制(昼夜連続)
- 下り線を掘削しカルバートの躯体を構築

【上り線】
対面通行規制
(昼夜連続)

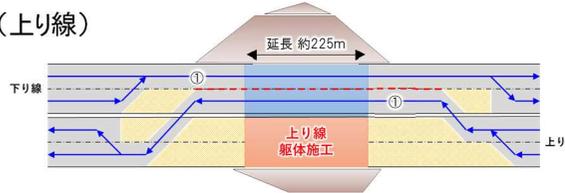
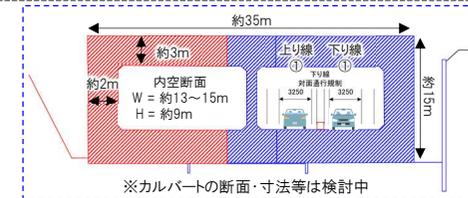
(3)躯体施工(上り線)

- 下り線対面通行規制(昼夜連続)
- 上り線を掘削しカルバートの躯体を構築

【下り線】
対面通行規制
(昼夜連続)

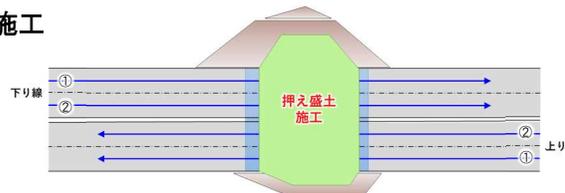
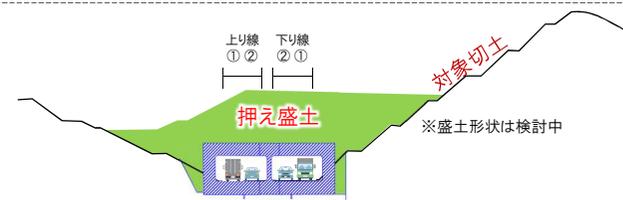
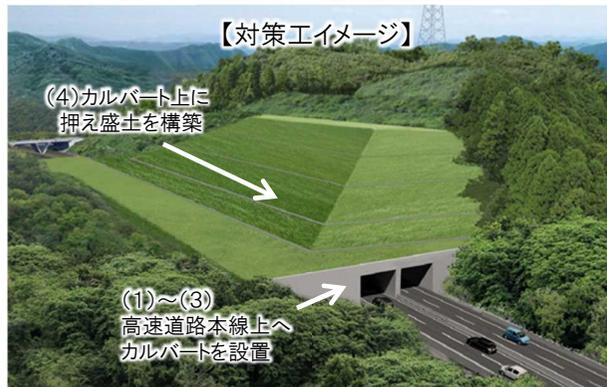
(4)押え盛土施工

- カルバートの上に押え盛土を施工(規制形態検討中)

現況車線運用
※規制形態検討中
