# (参考) 事故発生時の状況 1/2

工事名：新名神高速道路 箕面舗装工事

## 事故発生状況 2/2

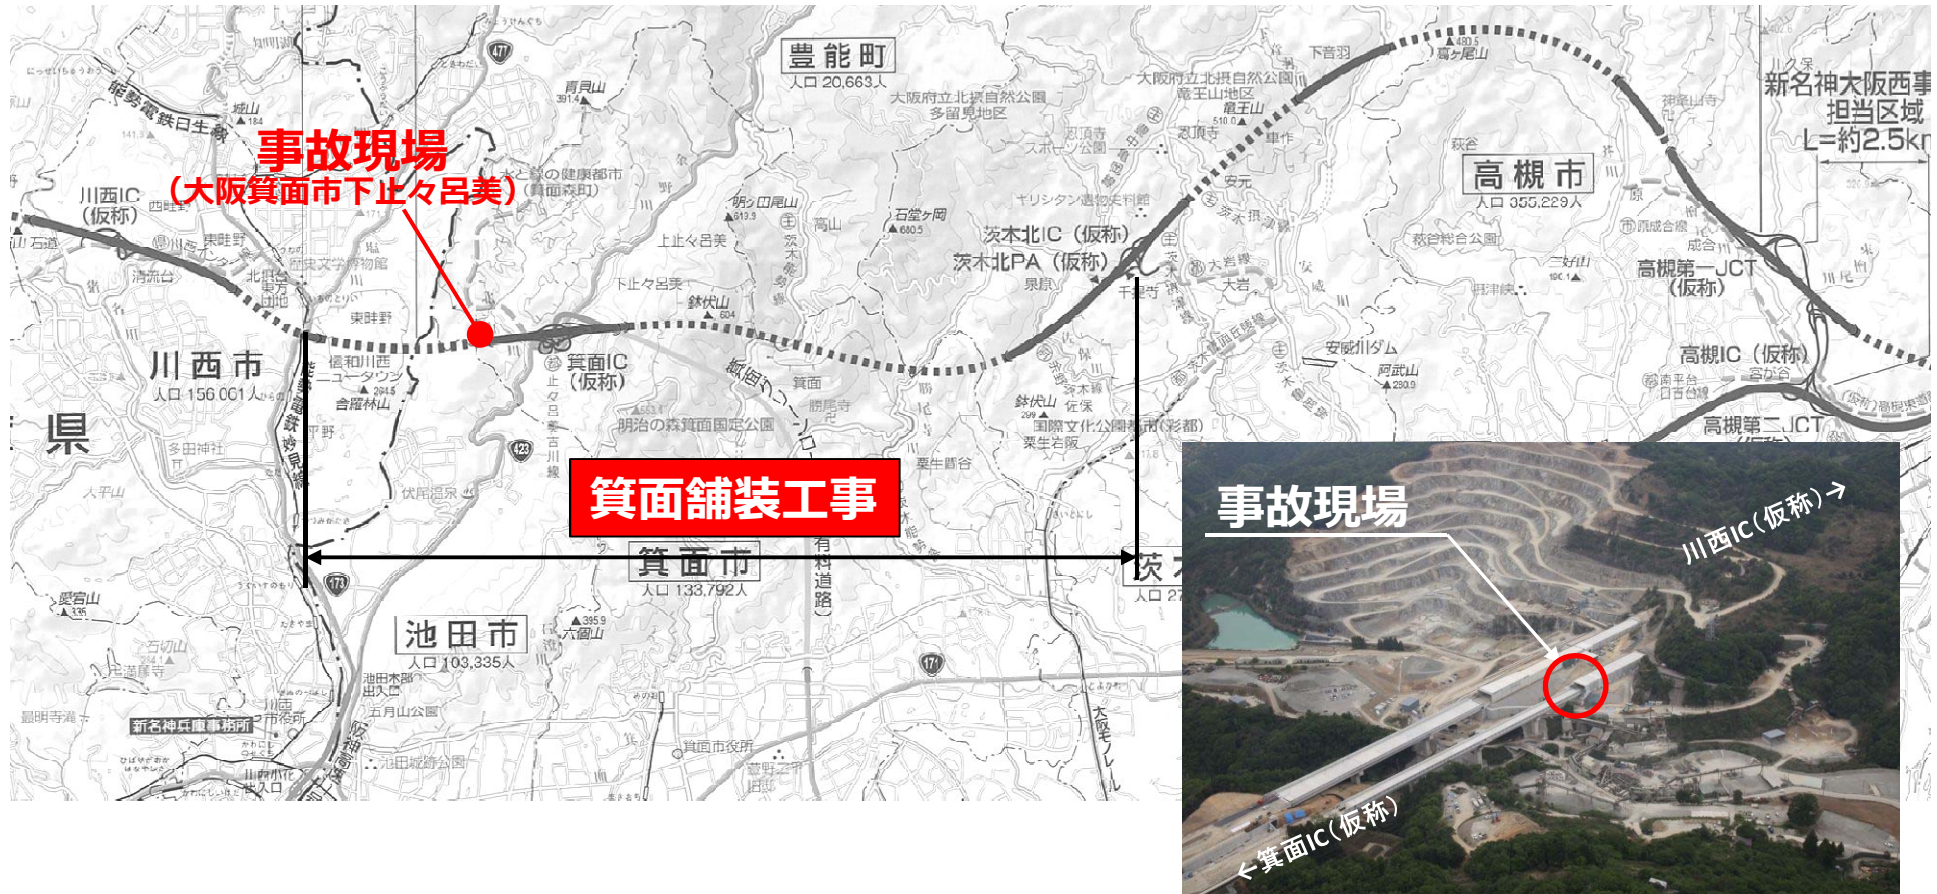
事故内容：片側を吊り上げていた敷鉄板がクレーンのフックから外れ作業員が挟まれ1名死亡

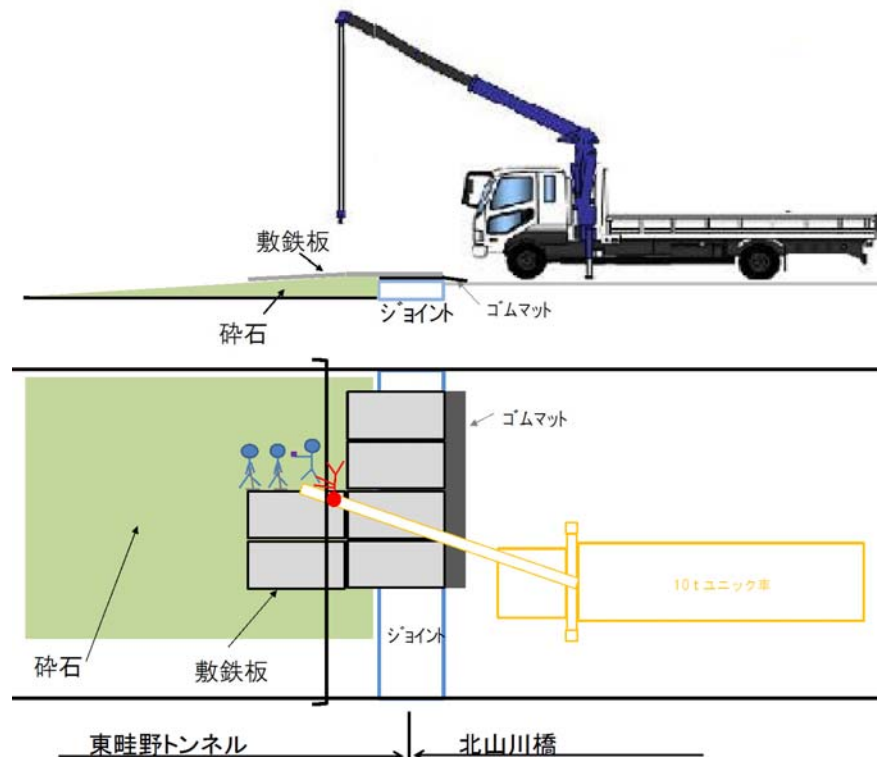
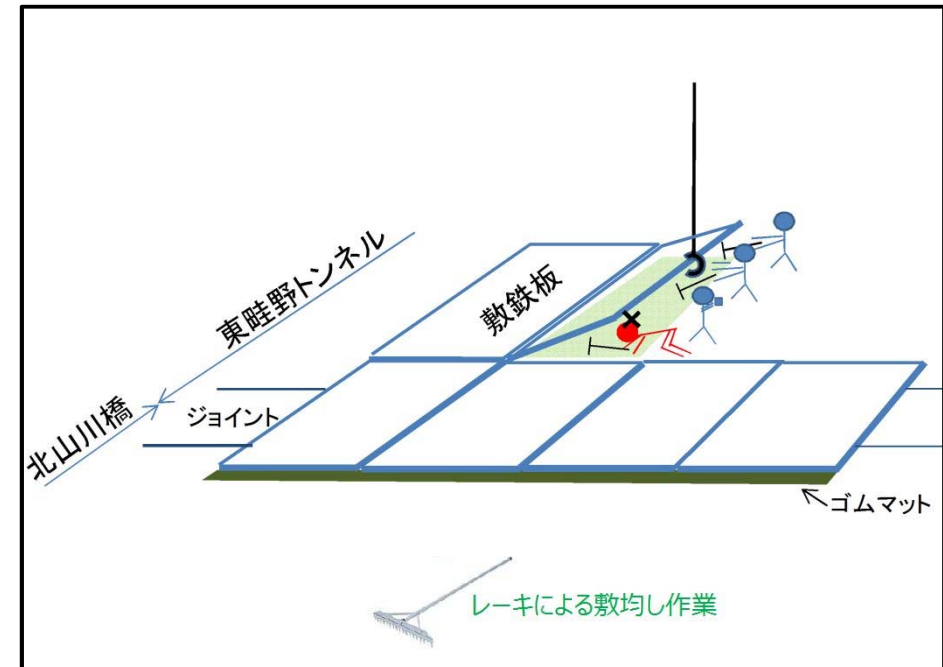
- 新名神北山川橋（上）のA2橋台背面土工部で工事車両を安全に走行させるため、橋梁ジョイント部を保護する敷鉄板（1.5m×3.0m、厚さ25mm、約900kg）を敷設していた。
- 敷設した後、ガタツキが見られたことから不陸整正を行う必要があったため、10 t ユニック車で50cm程度片側を吊り上げ、レーキを使用して敷鉄板下の整正作業（砂利敷均し）を実施。
- 片側を吊り上げていた敷鉄板がクレーンのフックから外れ、敷鉄板の下で作業をしていた作業員1名が敷鉄板に挟まれたもの。
