地域安全保障の確保（交通事故減少）

出雲・湖陵道路、湖陵・多伎道路の開通により国道9号の死傷事故減少に期待

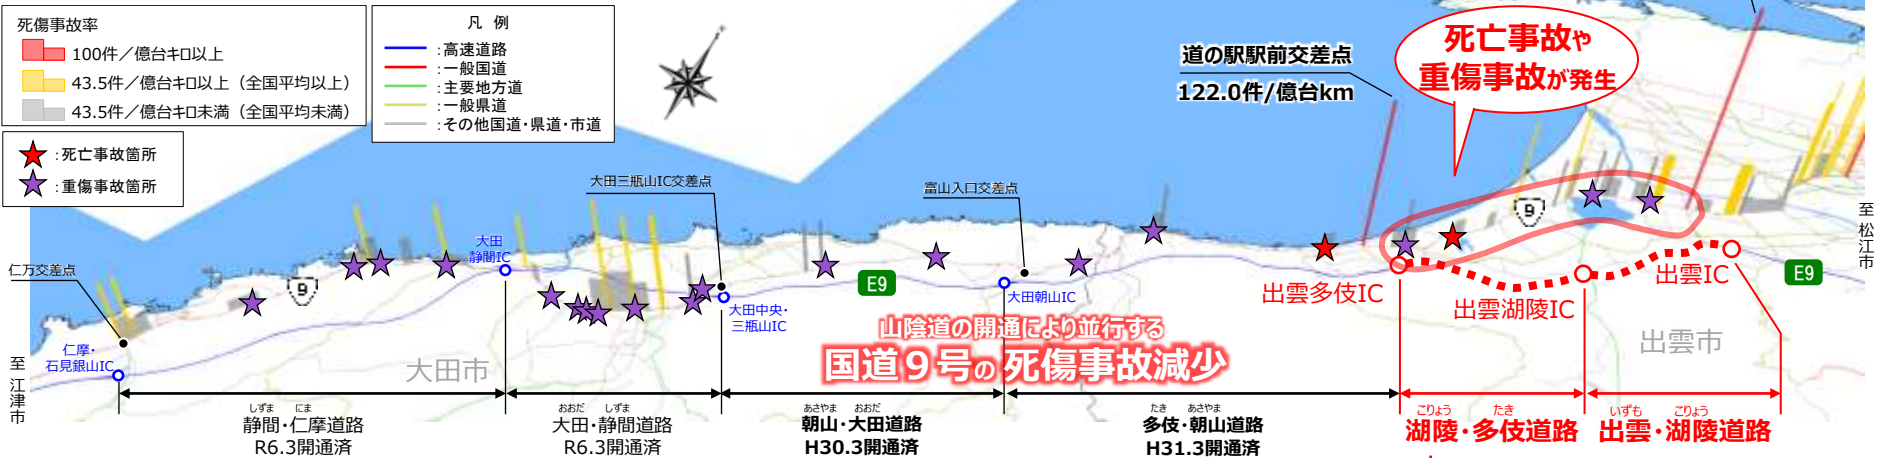
国道9号の死傷事故発生状況

- 国道9号は死傷事故率が全国平均より高い箇所が存在しており、追突事故が特に多い状況で、死亡事故も発生しています。
- なお、山陰道の開通によって、並行する国道9号の死傷事故の発生が大幅に減少する傾向が確認できています。
- 出雲・湖陵道路、湖陵・多伎道路の開通により、国道9号における死傷事故の減少が期待されます。

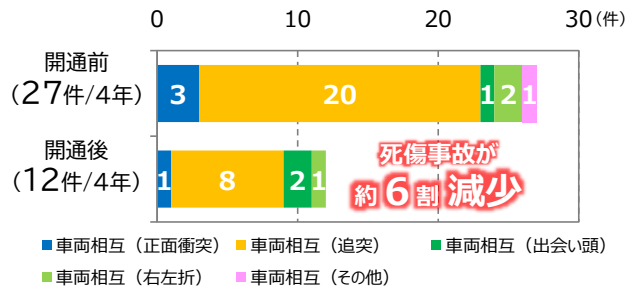
【事故類型別死傷事故件数】

朝山・大田道路の開通前後における事故類型の変化

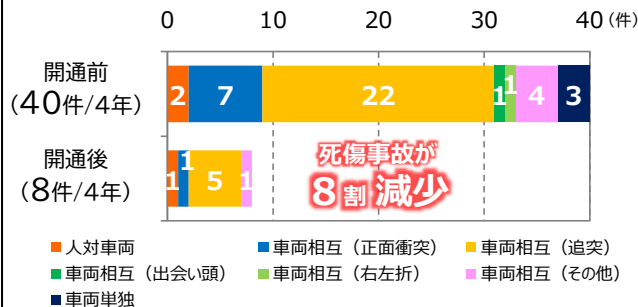
【事故類型別死傷事故件数】

多伎・朝山道路の開通前後における事故類型の変化
