■E42 阪和自動車道 和歌山北IC～和歌山南スマートICの橋梁の損傷状況

■令和3年秋ごろから実施する橋梁架け替え工事に伴う交通運用計画(イメージ)

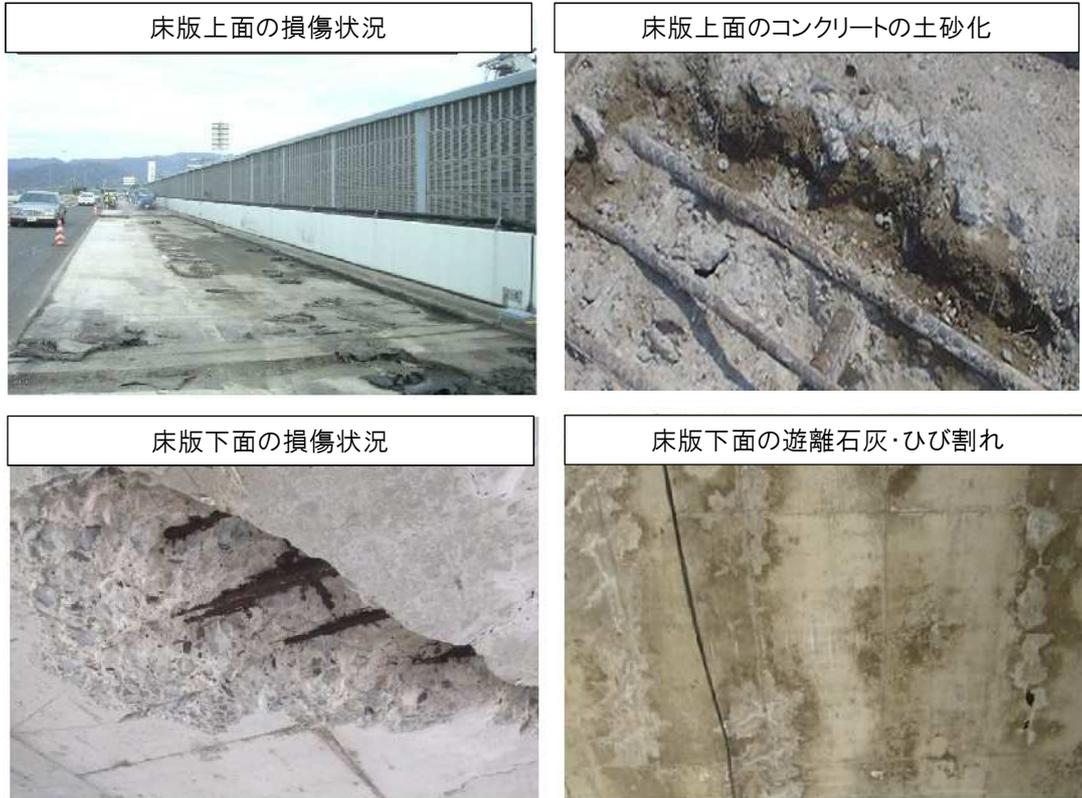
《松島高架橋の損傷状況》

当該区間は開通後47年が経過し、交通量の増加や車両の大型化に加え、塩害による損傷が進行しています。これまでの部分的な補修では耐久性の回復が見込めないため、抜本的な対策が必要となります。

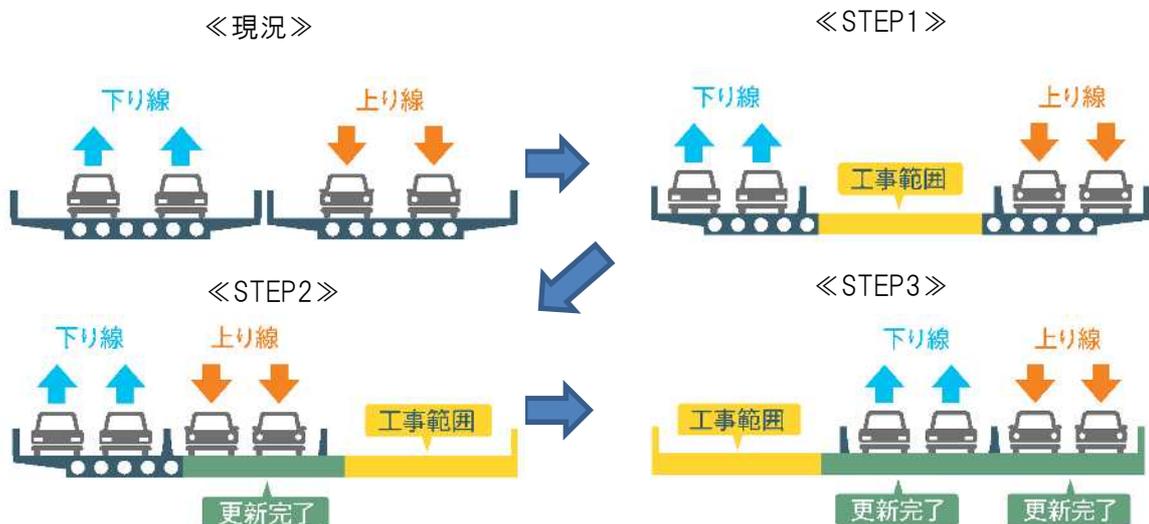
老朽化に伴う橋梁の架け替え工事は、下図のとおり分割して行いますので工事の進捗にあわせて通行帯が切り替わります。工事期間中は可能な限り4車線を確保するために車線幅を縮小する予定です。架け替え工事の具体の時期等については、あらためてお知らせします。
