令和元年8月27日の大雨で被災した長崎自動車道の4車線での通行確保について

長崎自動車道
武雄北方IC～嬉野IC
6/8 22時 対面通行解消
7月上旬 4車線での通行確保

長崎自動車道(武雄北方IC～嬉野IC)の災害復旧について

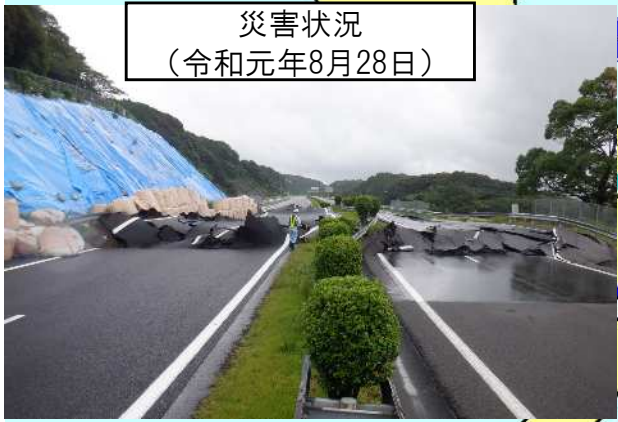
災害状況
(令和元年8月28日)

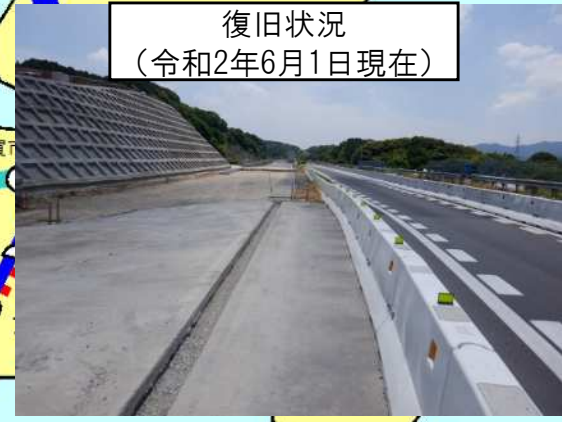
復旧状況
(令和2年6月1日現在)

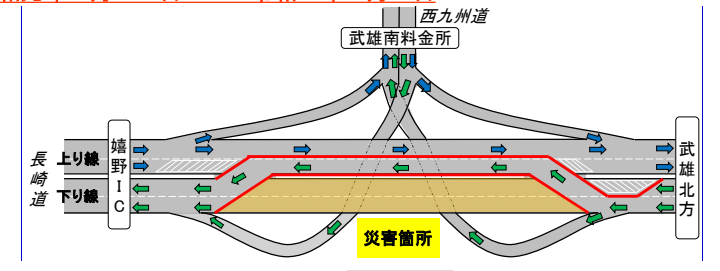
○令和元年9月10日 ~ 令和2年6月8日

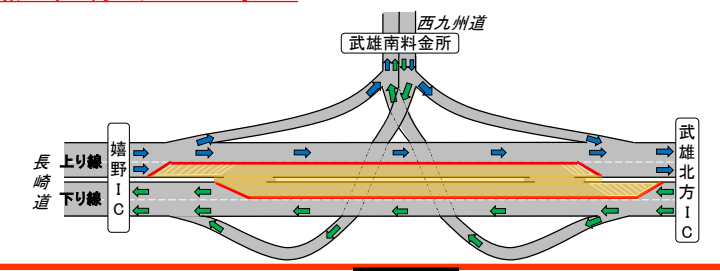
○令和2年6月8日 22時 ~

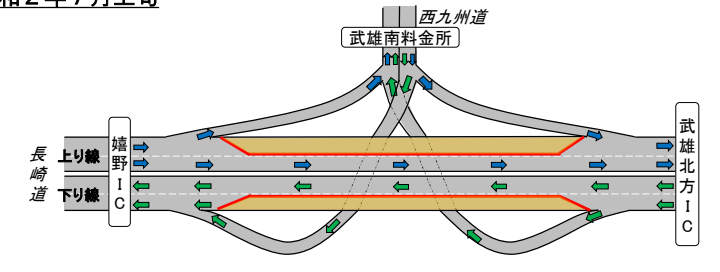
○令和2年7月上旬

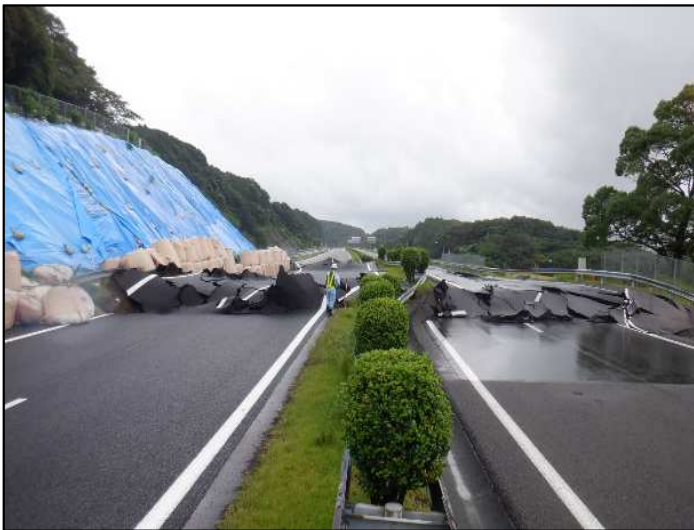
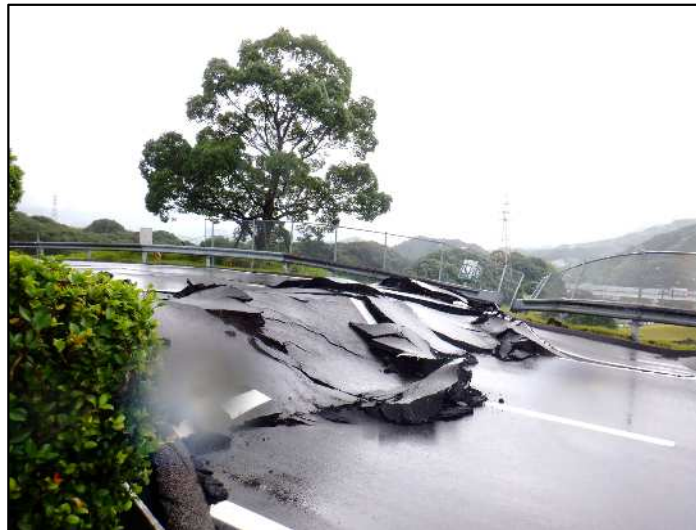
①令和元年8月27日 大雨の影響によるのり面変状に伴い路面の隆起が発生

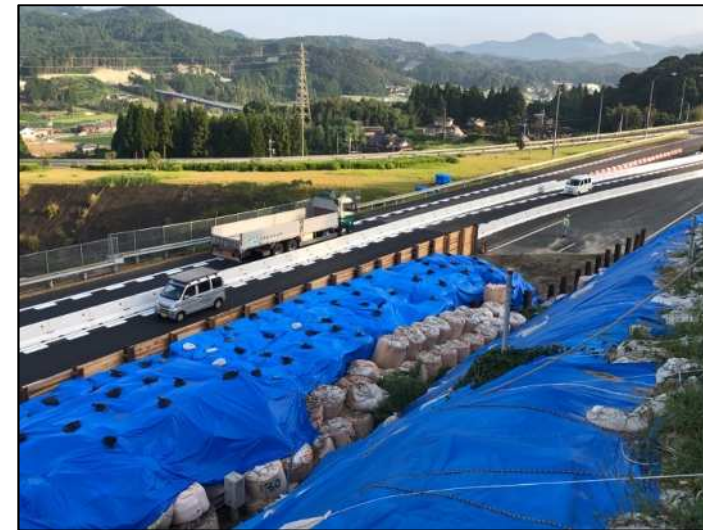
②令和元年9月10日7時 対面通行開始

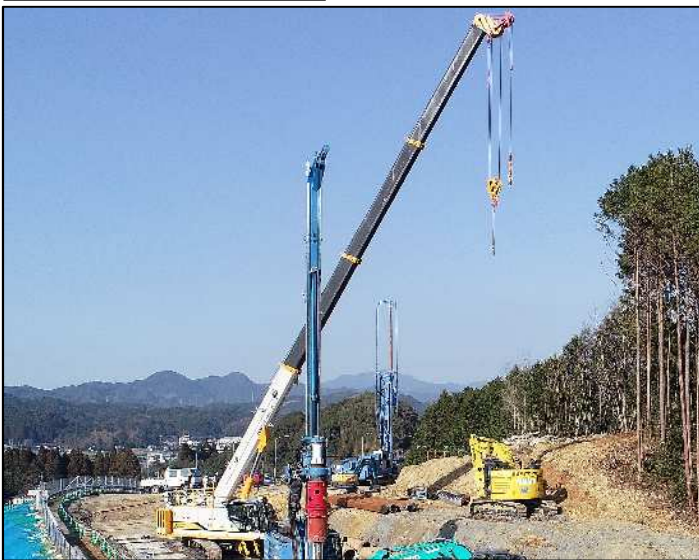
③鋼管杭施工状況

鋼管杭の施工には、杭打ち機械を1台から2台に増台することで、工程を短縮。

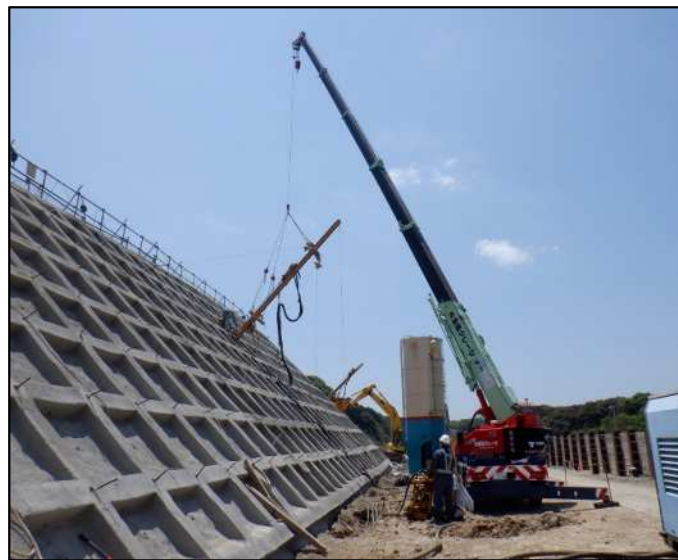
④鉄筋挿入工施工状況

鉄筋挿入工の施工には、足場の設置・撤去が不要となるスカイドリル工法を採用することで、工程を短縮。

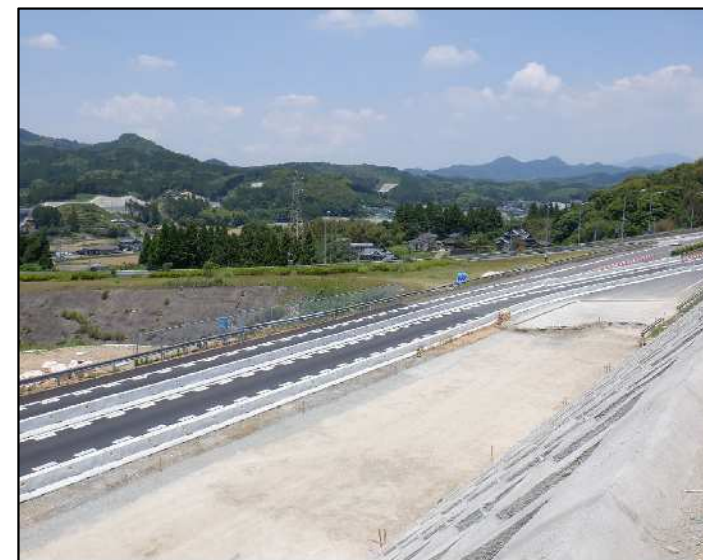
⑤令和2年6月1日現在の状況
