# 【参考】暫定2車線整備による課題

- ネットワーク整備により様々な整備効果が発現する一方、暫定2車線であることの課題が健在化。
- 4車線化整備されることで、大規模災害時の対応や、時間信頼性の確保、対面通行の安全性・信頼性の向上に寄与。

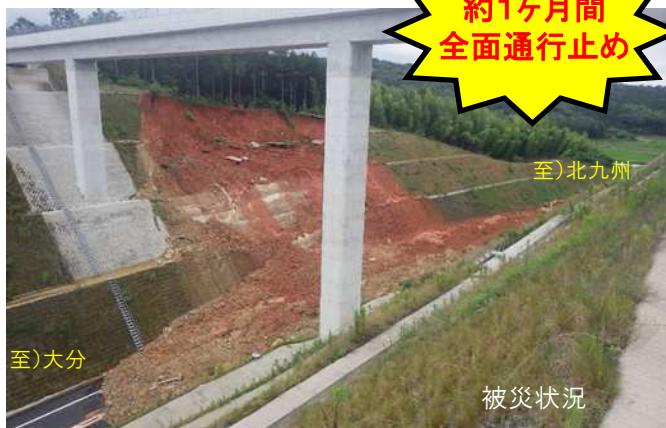
### ◆暫定2車線区間 東九州道 椎田南～豊前

- 通行止め開始 平成30年 7月6日 4時15分
- 発災確認 平成30年 7月6日 17時40分頃
- 通行止め解除 平成30年 8月8日 15時00分

約1ヶ月間  
全面通行止め

切土のり面崩落 約8,000m<sup>3</sup>  
＜幅50m×高さ16m×深さ10m＞

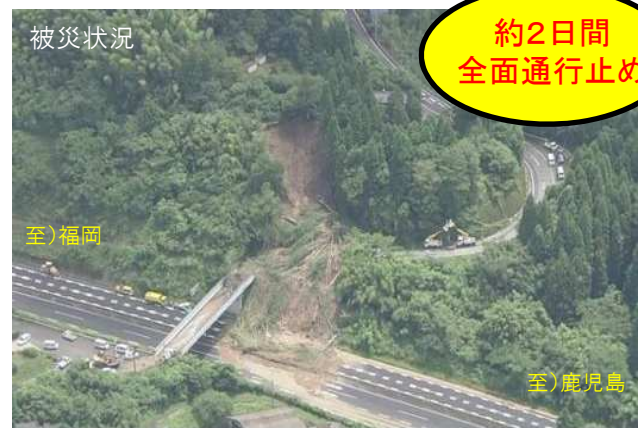
### ◆4車線区間 九州道 溝辺鹿児島空港～加治木

- 被災確認・通行止め開始 令和元年 7月3日 18時18分
- 対面通行切り替え 令和元年 7月6日 6時00分
- 全車線解放 令和元年 7月29日 朝

約2日間  
全面通行止め

切土のり面崩落 約9,000m<sup>3</sup>  
＜幅30m×高さ30m×深さ10m＞

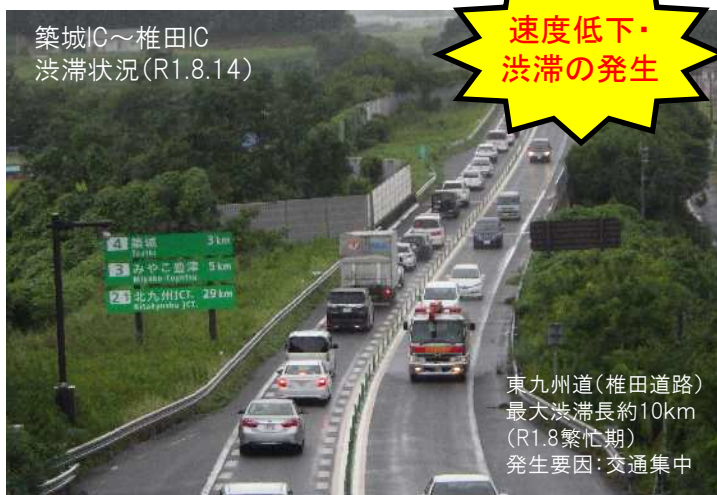
築城IC～椎田IC  
渋滞状況(R1.8.14)

速度低下・  
渋滞の発生

東九州道(椎田道路)  
最大渋滞長約10km  
(R1.8繁忙期)  
発生要因:交通集中

- 暫定2車線区間は、4車線以上の区間と比較して規制速度が低い
- 追越ができないため、低速車両がいると、全体として速度が低下

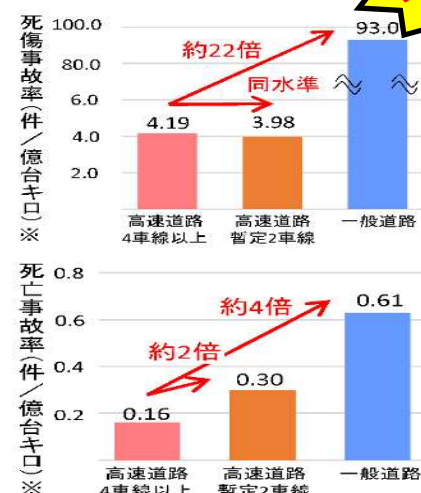
- 暫定2車線区間では、事故が発生すると重大事故となる

重大事故  
リスク増加
