鵜殿ヨシ原の環境に関するモニタリング計画(案)

鵜殿ヨシ原の環境保全に配慮した橋梁計画検討の流れ

鵜殿ヨシ原の環境保全に配慮した施工計画(案)

篠篥用ヨシ採取エリアのモニタリング方針(案)

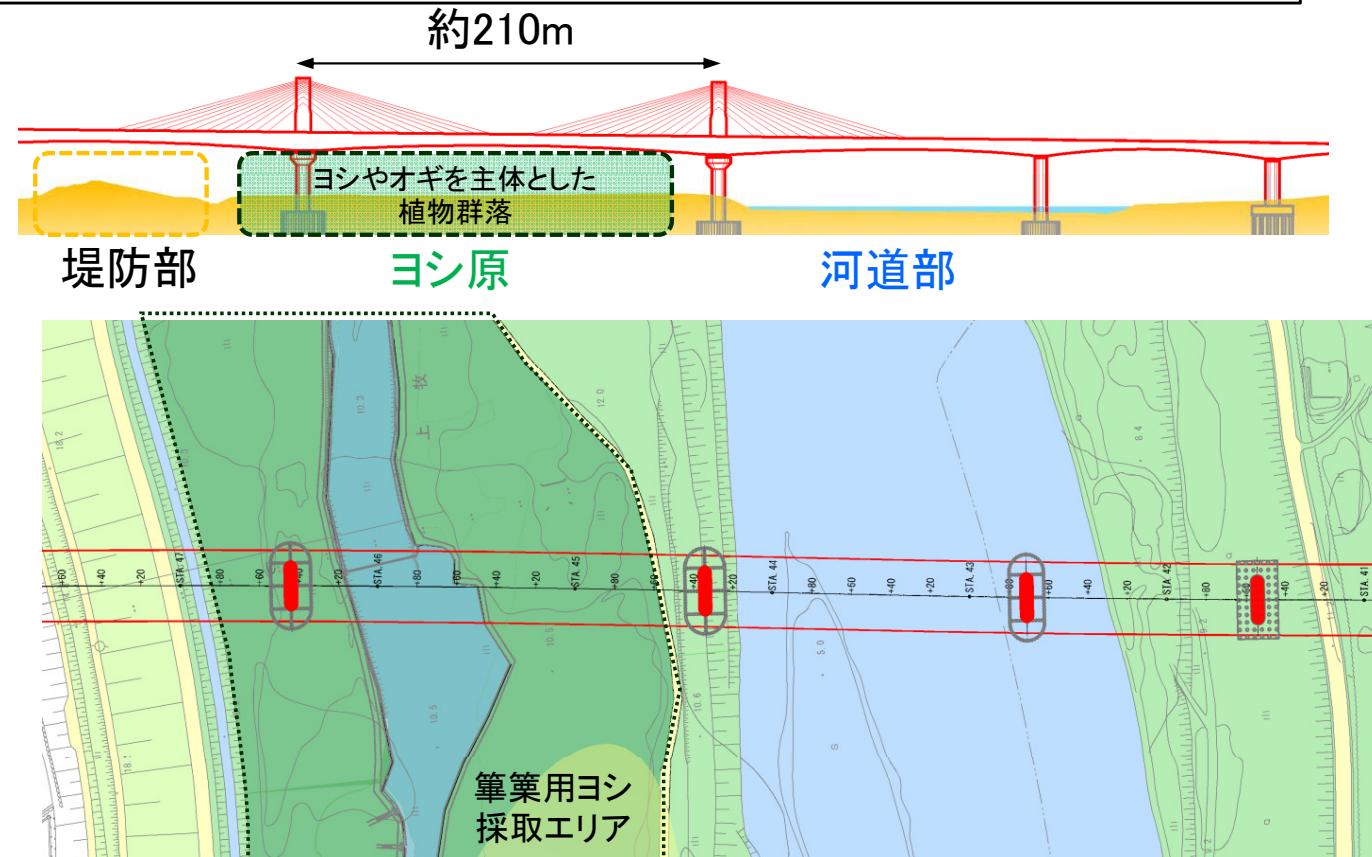
橋梁施工計画

- 鵜殿ヨシ原においてヨシやオギを主体とした植物群落(ヨシ・オギ群落)に配置する橋脚を1基とした、施工時のヨシ原改変範囲をより小さくする橋梁計画案で理解が得られた。
 - 堤防内への橋脚配置を避けることから、より堤防の近くに橋脚を配置する。
 - 導水路の改変回避、ヨシ原の改変域の低減と下流側に分布する籠築用ヨシ採取エリアとの連続性の確保を考慮した位置に橋脚を配置する。

橋梁上部架設工法	張出し架設
橋脚の設置間隔	約210m
橋脚数※	1基

※ヨシやオギを主体とする植物群落範囲に対する数値

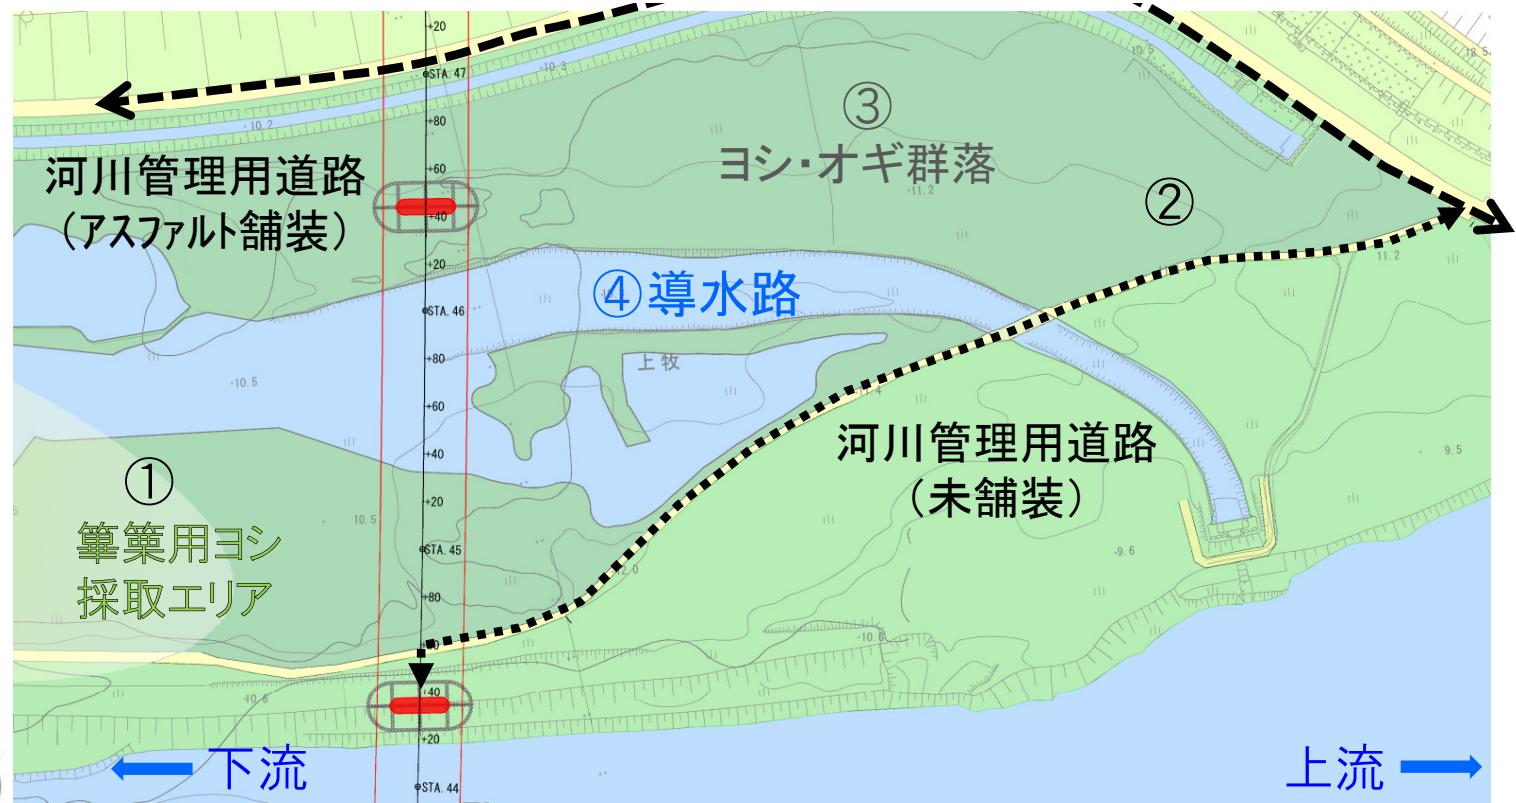
篠篥用ヨシ採取エリアに配慮した施工計画(案)

- 篠篥用ヨシ採取エリアへの直接的な影響配慮
 - ① 篠篥用ヨシ採取エリアに施工ヤード及び資材ヤードは設けない。
- 篠篥用ヨシ採取エリアへの間接的な影響配慮
 - ② 工事関係車丗の進入等は新名神計画路線の上流側から実施する。
 - ③ 鵜殿ヨシ原のヨシ・オギ群落の改変範囲を可能な限り低減する。
 - ④ 工事期間中の導水路の通水機能は確保する。

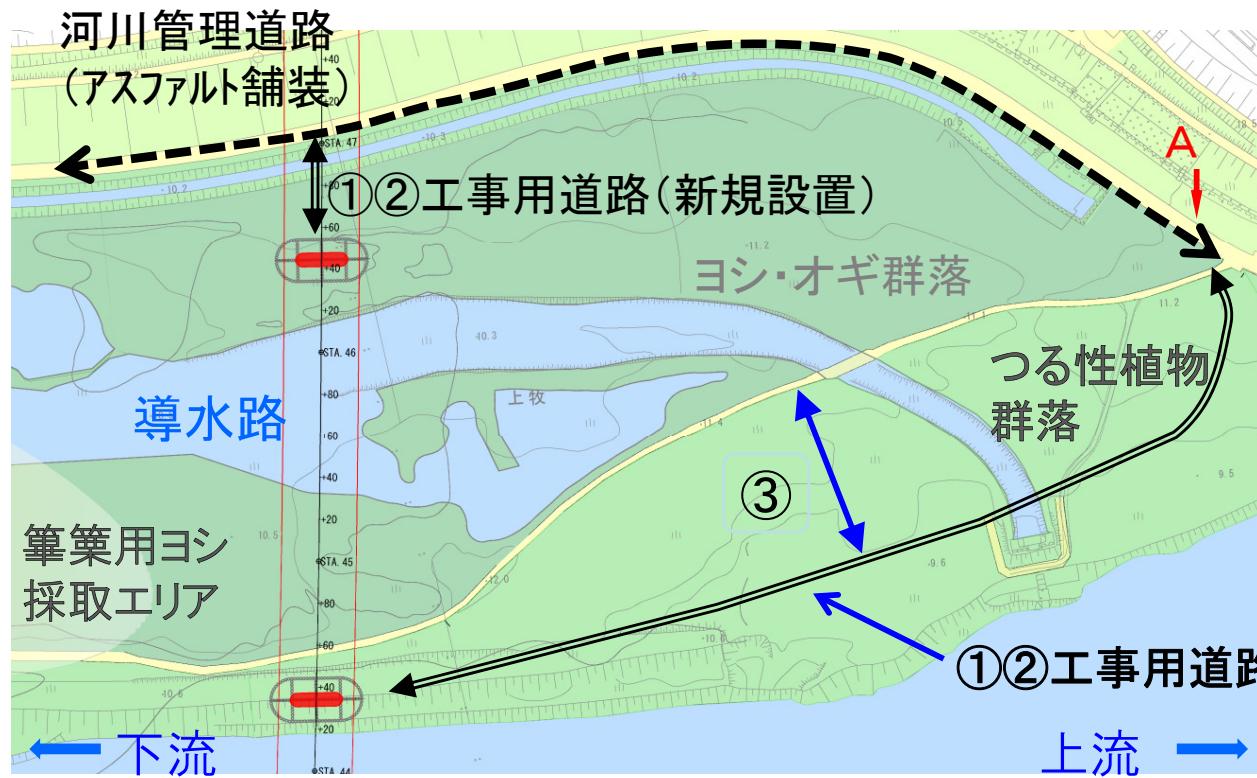
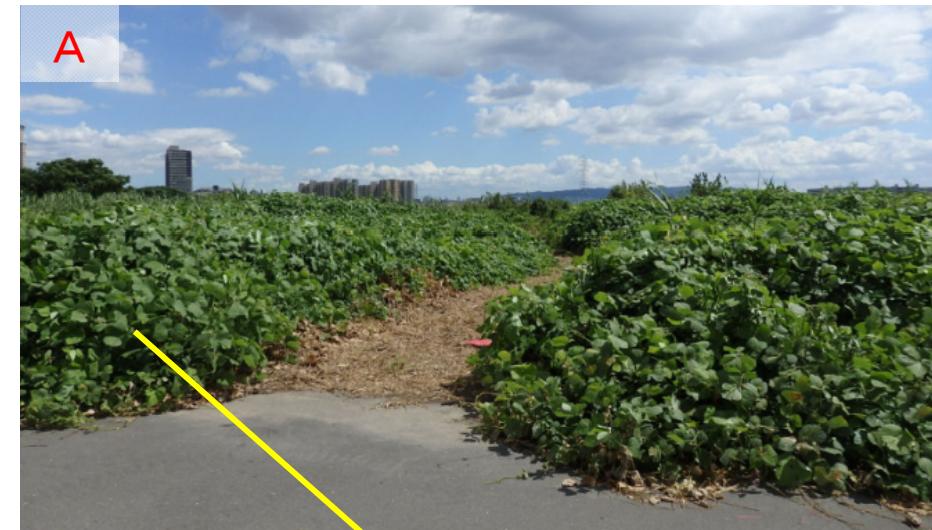
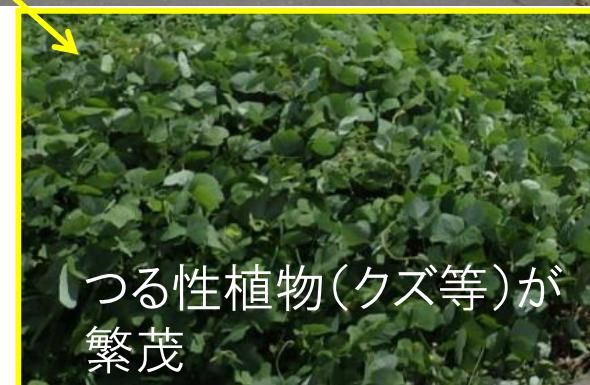
施工段階での配慮 工事関係車両の進入

- ① 工事関係車両の進入のため、工事用道路を設置する。
- ② 工事用道路は、築堤用ヨシ採取エリア付近には設けず上流側に設置する。
- ③ 工事用道路は、つる性植物群落が優占している河川側の用地に、築堤用ヨシ採取エリアと連続するヨシ・オギ群落からの離隔を確保したうえで設置する。

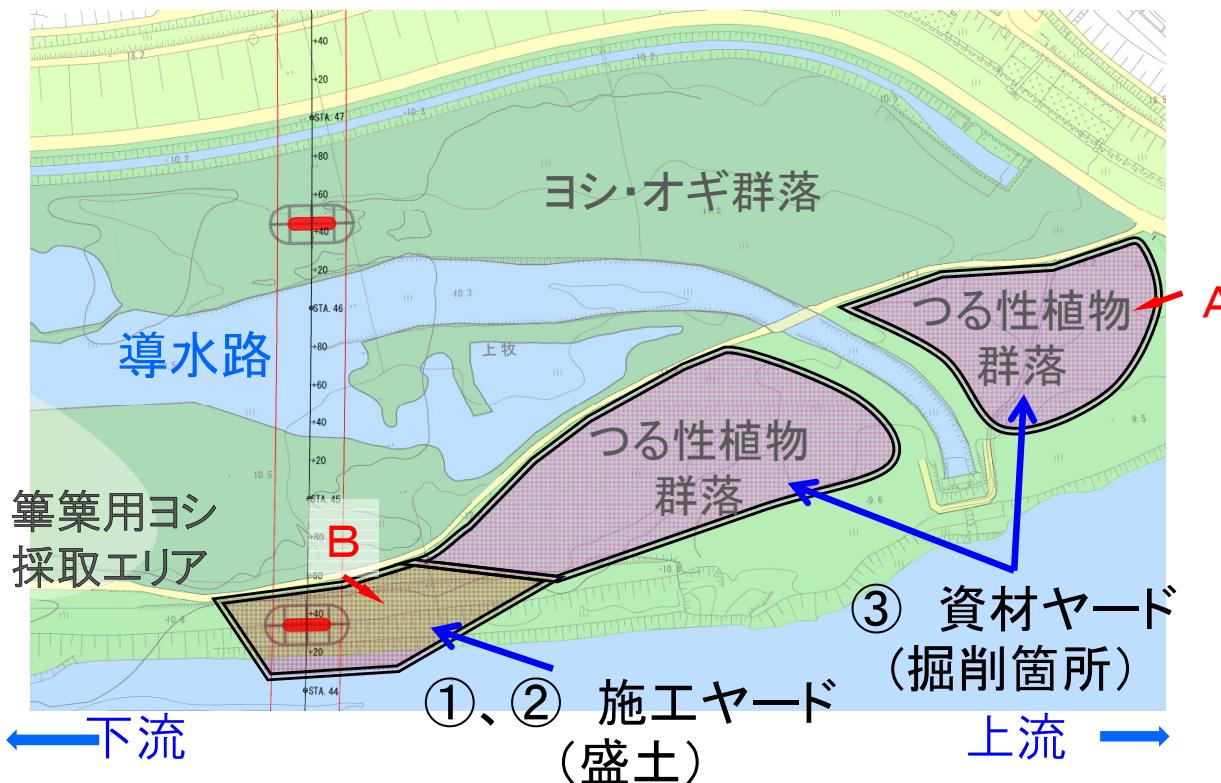
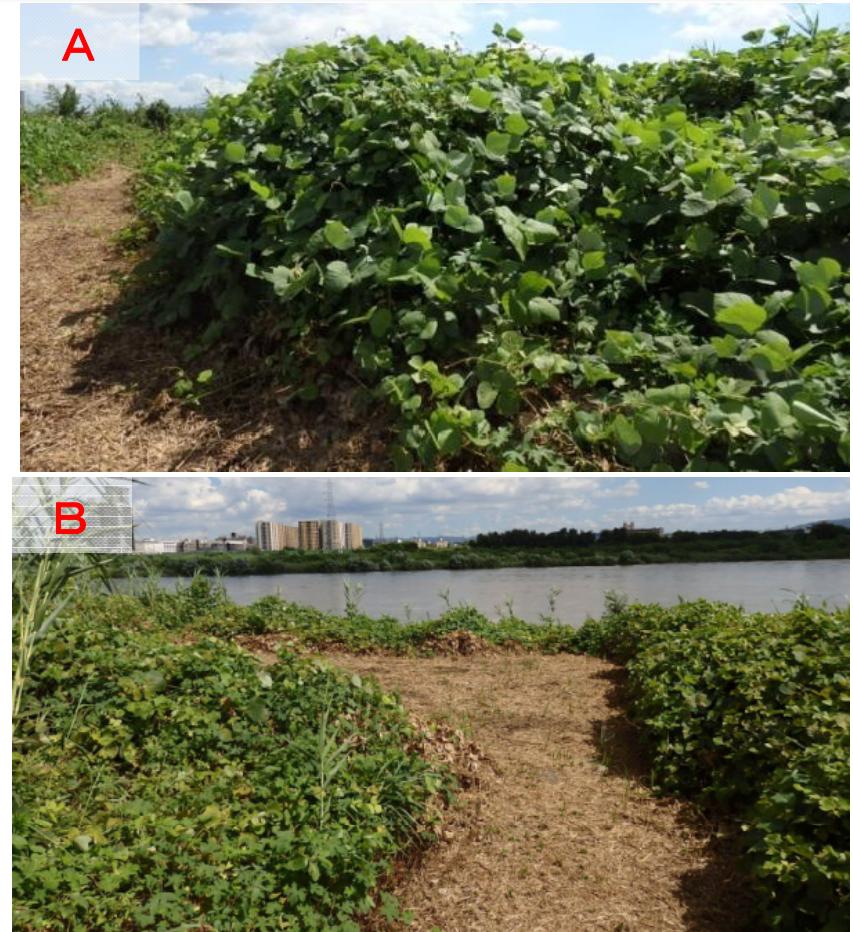
施工段階での配慮 施工ヤード及び資材ヤード(河川側)

- ① 施工ヤードは、篭築用ヨシ採取エリアには設けず、上流側に設置する。
- ② つる性植物(クズ、アレチウリ等)群落を掘削した土で盛土し、施工ヤードを整備する。
- ③ つる性植物群落の掘削箇所は、掘削後、整地し工事に用いる資材ヤードとして使用する。
⇒ 工事完了後の対応については河川管理者と協議し実施する。

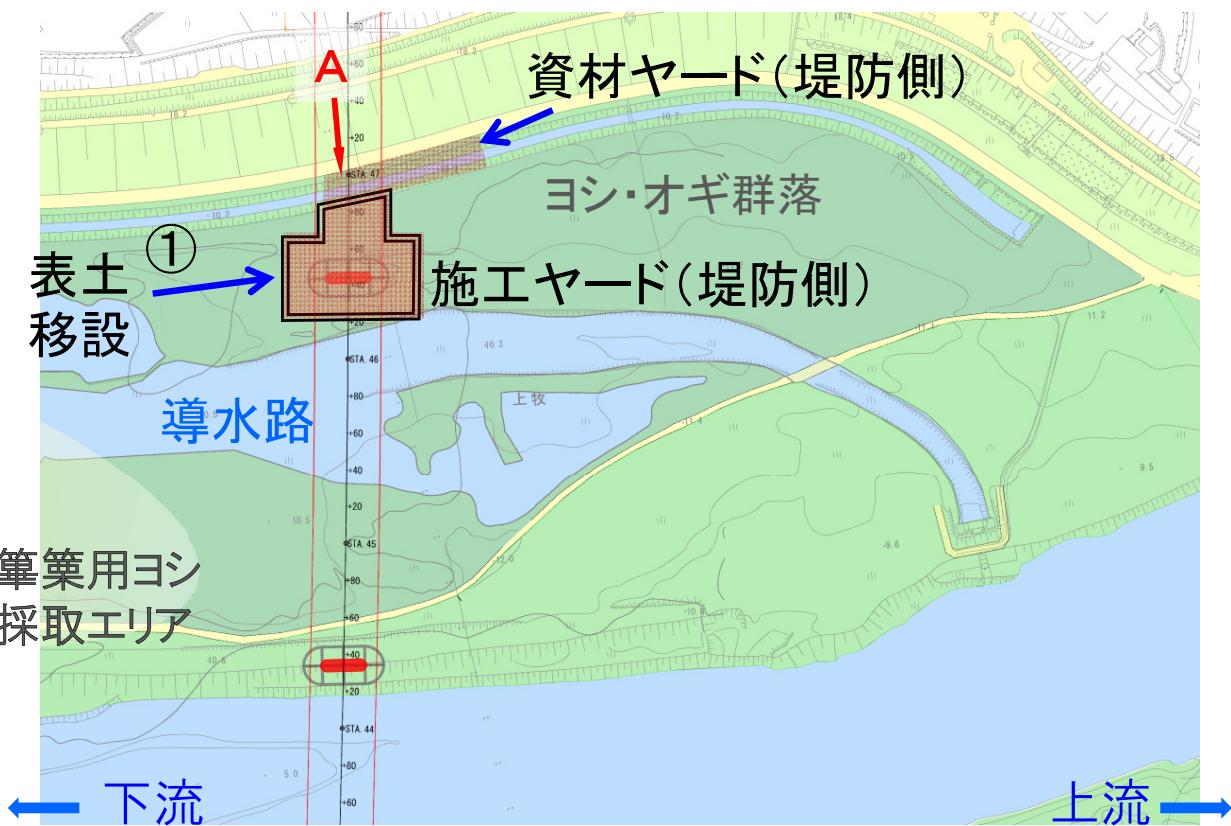
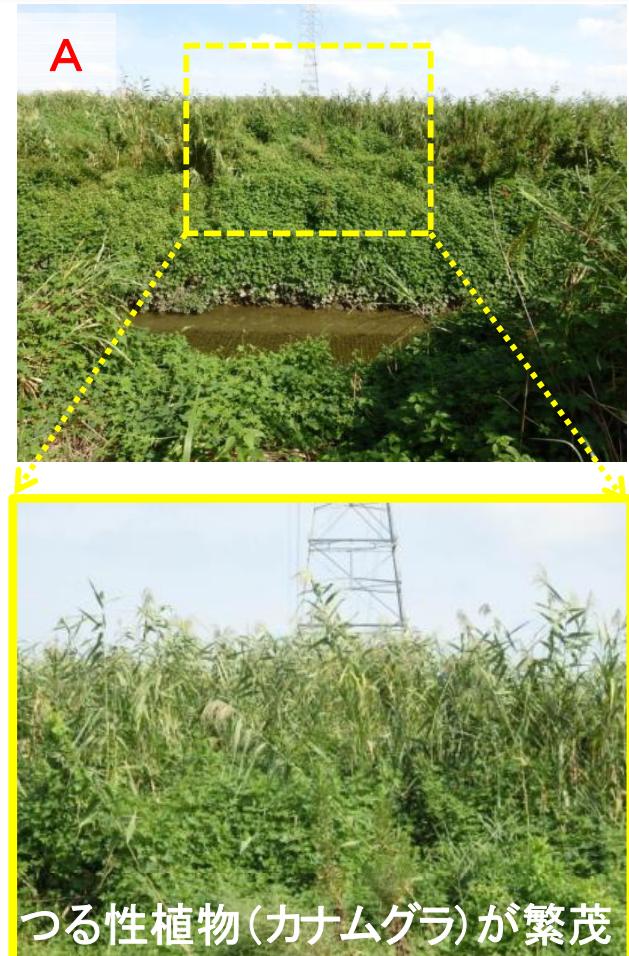
施工段階での配慮 施工ヤード及び資材(堤防側)

- ① 施工ヤードは、表土(根系を含む)を一旦他所に仮置し、土壤を置き換えて整備する。
- ② 資材ヤードは、ヨシ・オギ群落を避けた位置に整備する。
⇒ 工事完了後の対応については河川管理者と協議し実施する。

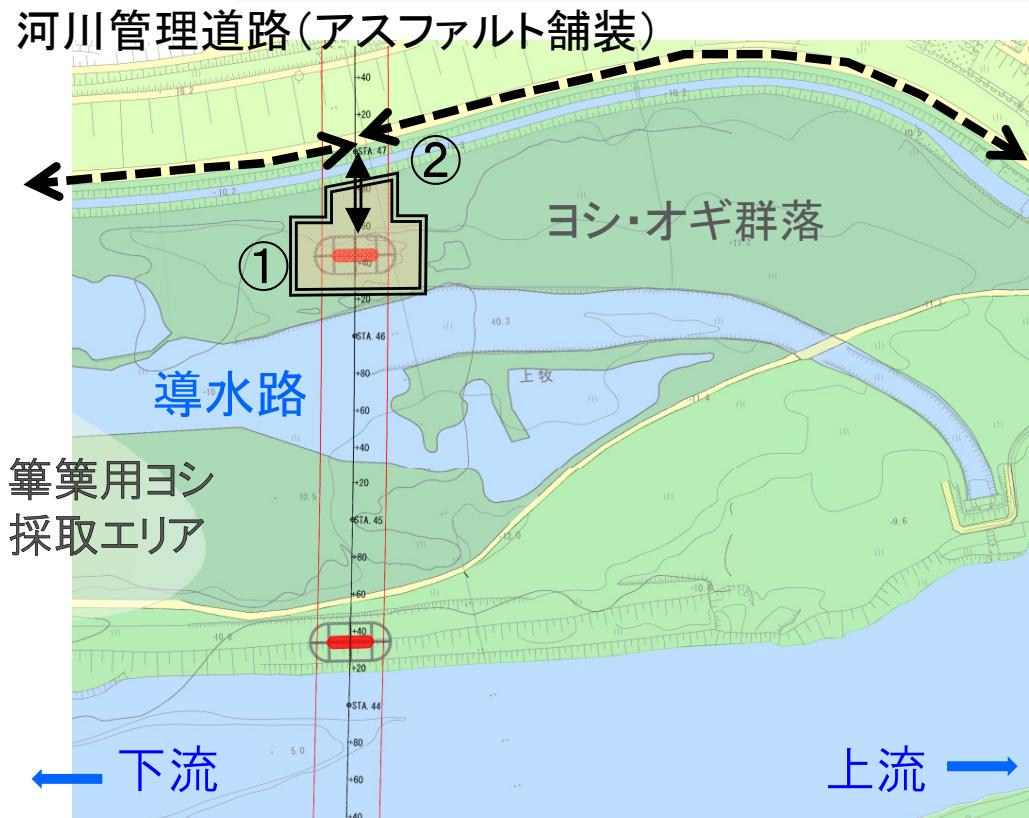
施工段階での配慮 ヨシ・オギ群落の改変範囲の最小化

- ① ヨシ・オギ群落内に設置する橋脚の施工ヤードは、掘削範囲を限定し、対象面積の最小化を図る。
- ② 施工ヤードへの進入は、河川管理用道路側(導水路の反対側)から行い、改変範囲の最小化を図る。

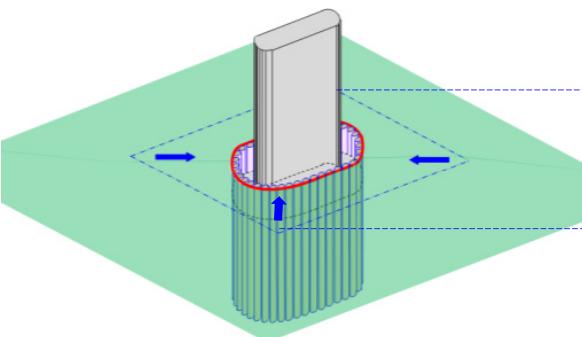
①今回採用の基礎工

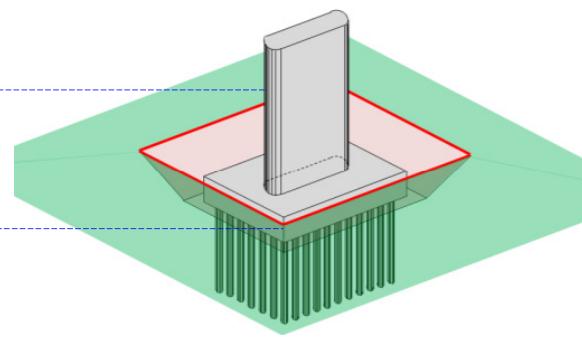
【参考】一般的な基礎工

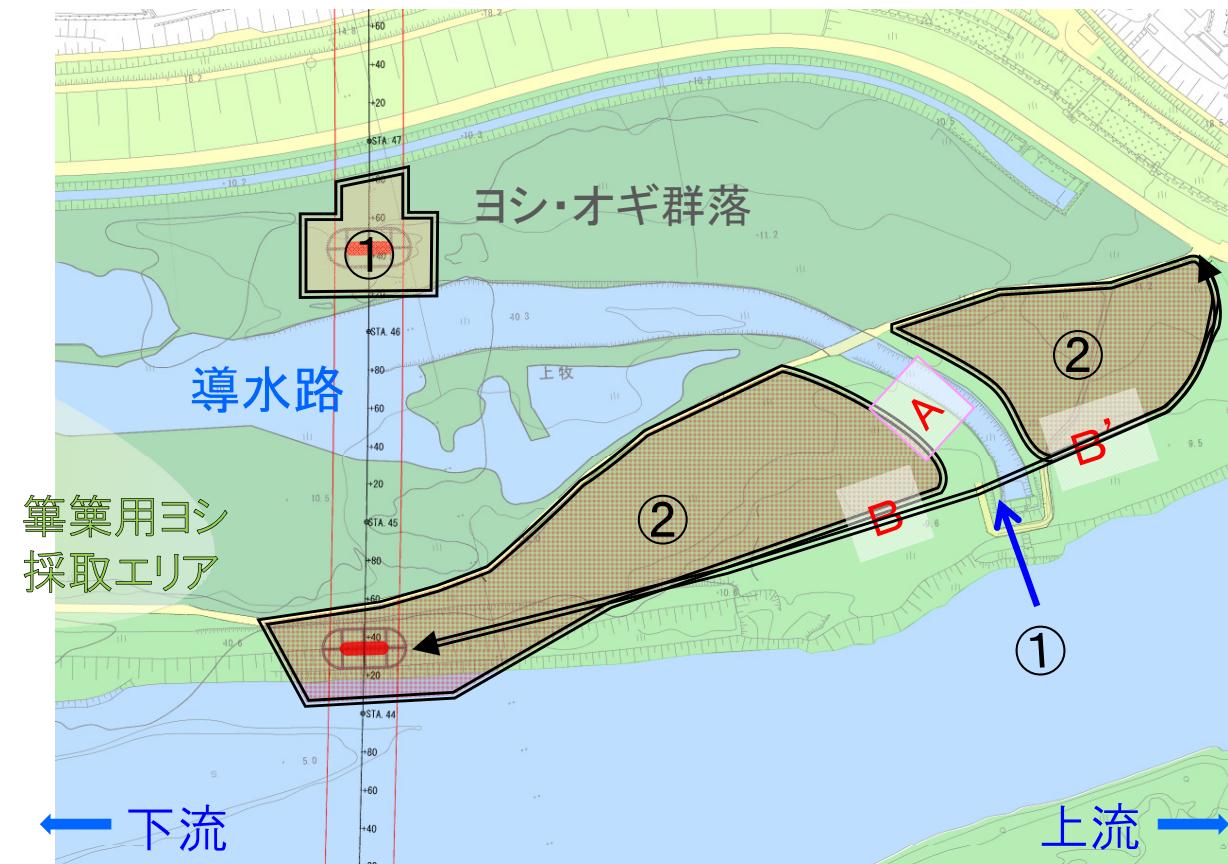
施工段階での配慮 導水路通水機能の確保(維持)

- ① 工事用道路と導水路の交差箇所では、既存道路に敷設してある排水構造物を参考に新たに排水構造物を設置し、通水機能を維持する。
- ② 施工ヤード及び資材ヤードは、導水路を避けた位置に設置する。

① 導水路交差箇所(非通水期)

A 既存道路

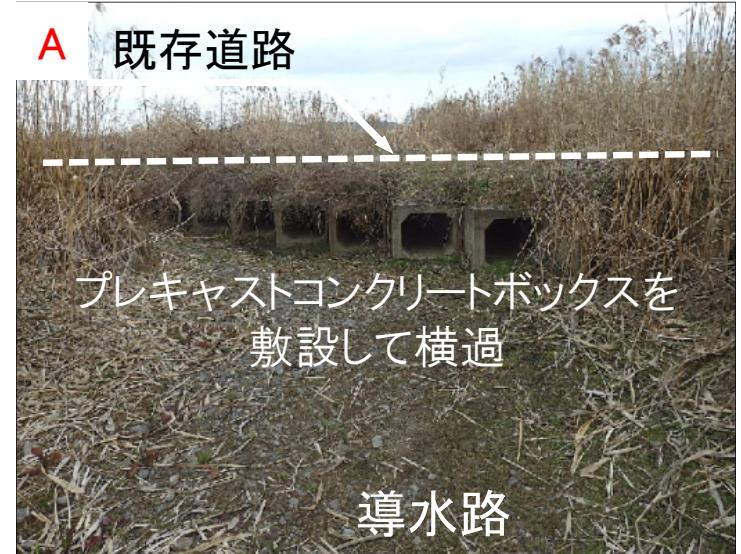
① 導水路横断箇所 工事用道路側面図

プレキャストコンクリートボックスを
敷設して横過

導水路

プレキャストコンクリートボックスを敷設

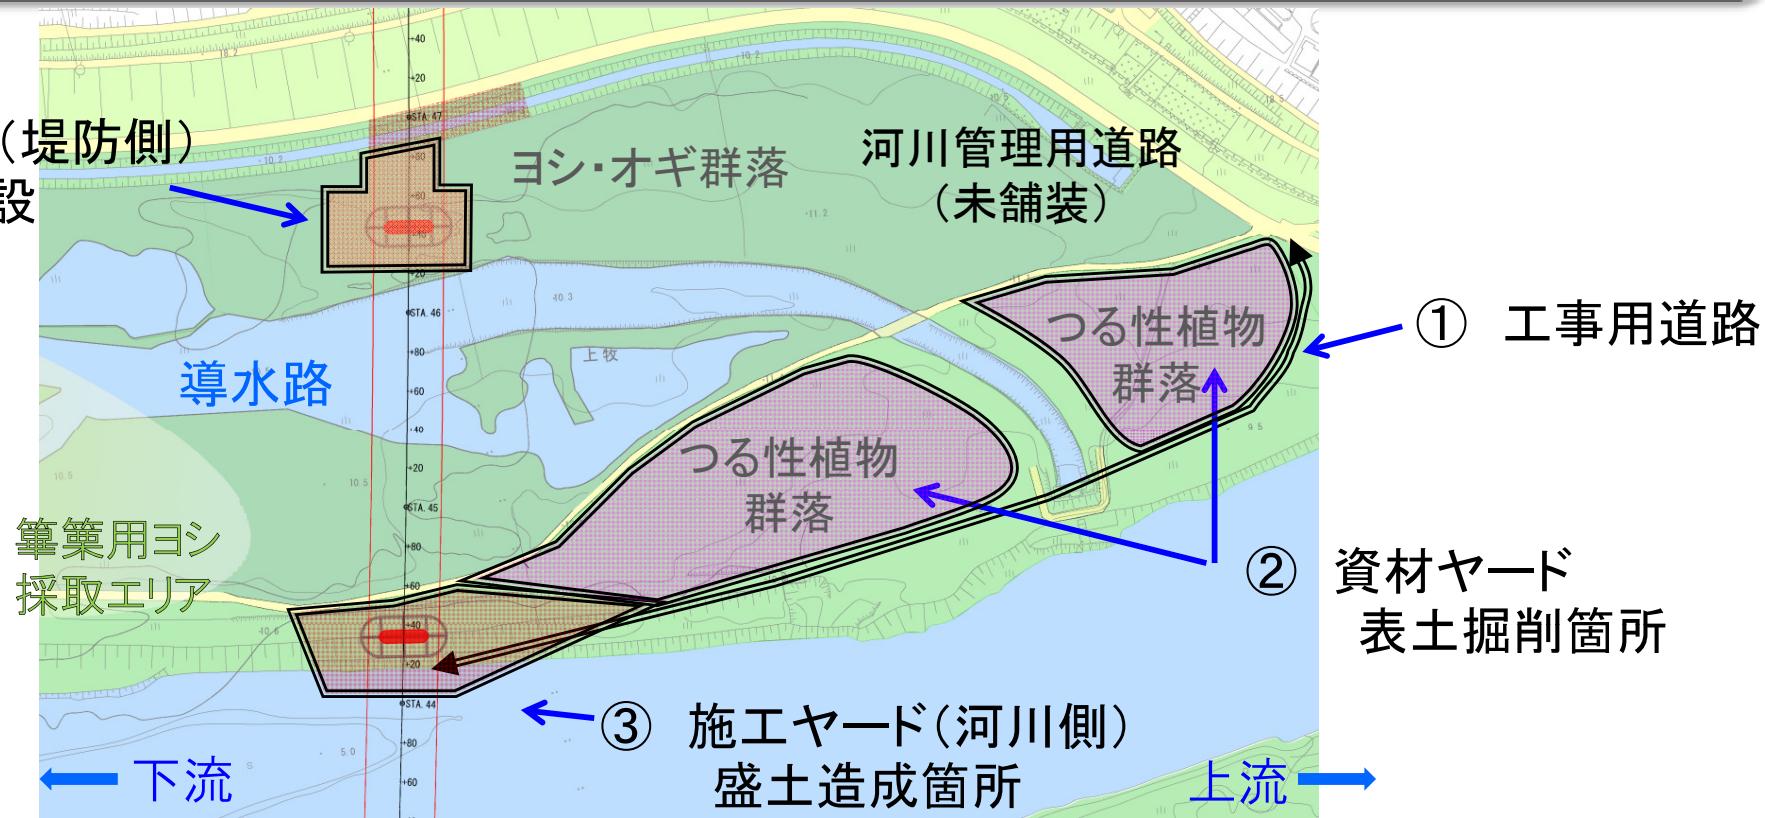
- ① 工事用道路は、つる性植物群落の箇所に整備(河川管理用道路(未舗装)より河川側)
- ② つる性植物群落の表土を剥ぎ取り後、掘削・整地し資材ヤードを整備
- ③ 施工ヤード(河川側)は、②の掘削土を盛土することにより整備
- ④ 施工ヤード(堤防側)は、表土(ヨシ・オギの根系を含む)移設後に、②の掘削土を盛土し整備

④ 施工ヤード(堤防側)
表土移設

工事完了後の対応については河川管理者と協議し実施する

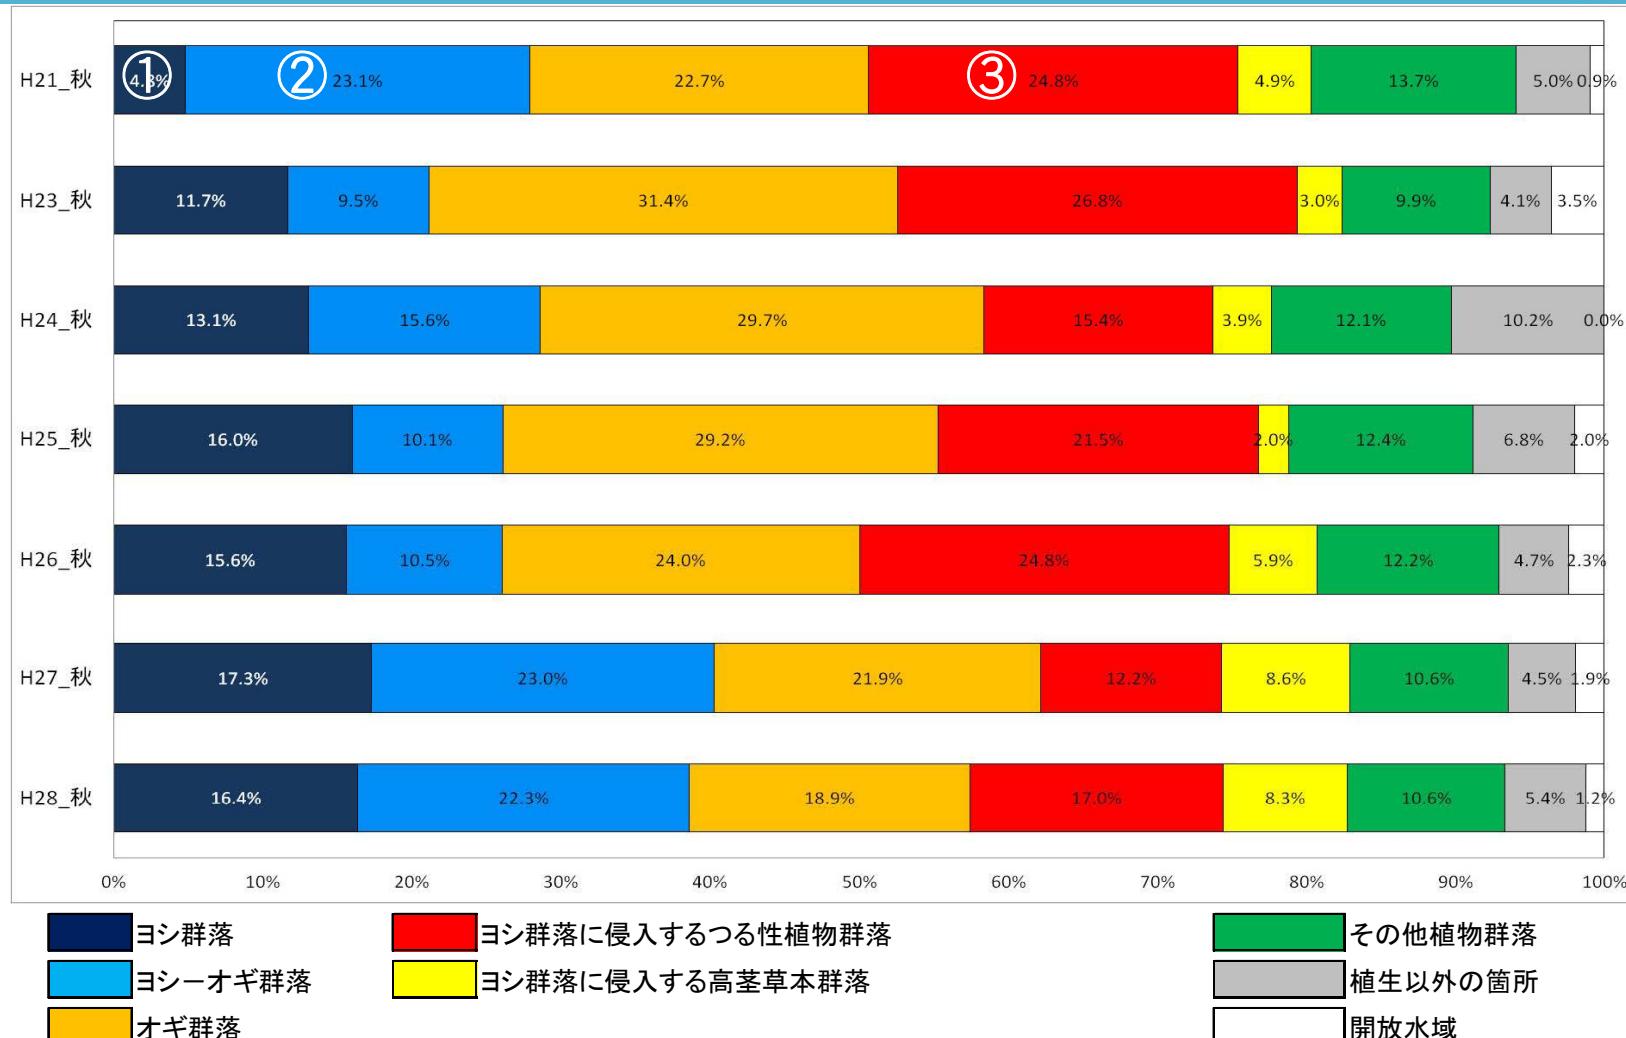
近年の鶴殿ヨシ原全体の植生分布状況

- ① ヨシ群落は、増加傾向にある。
- ② ヨシ-オギ群落は、年ごとの変動幅(9.3%~23.0%)が大きい。
- ③ ヨシ群落に侵入するタイプ(つる植物)も、変動幅(12.2%~26.8%)が大きい。

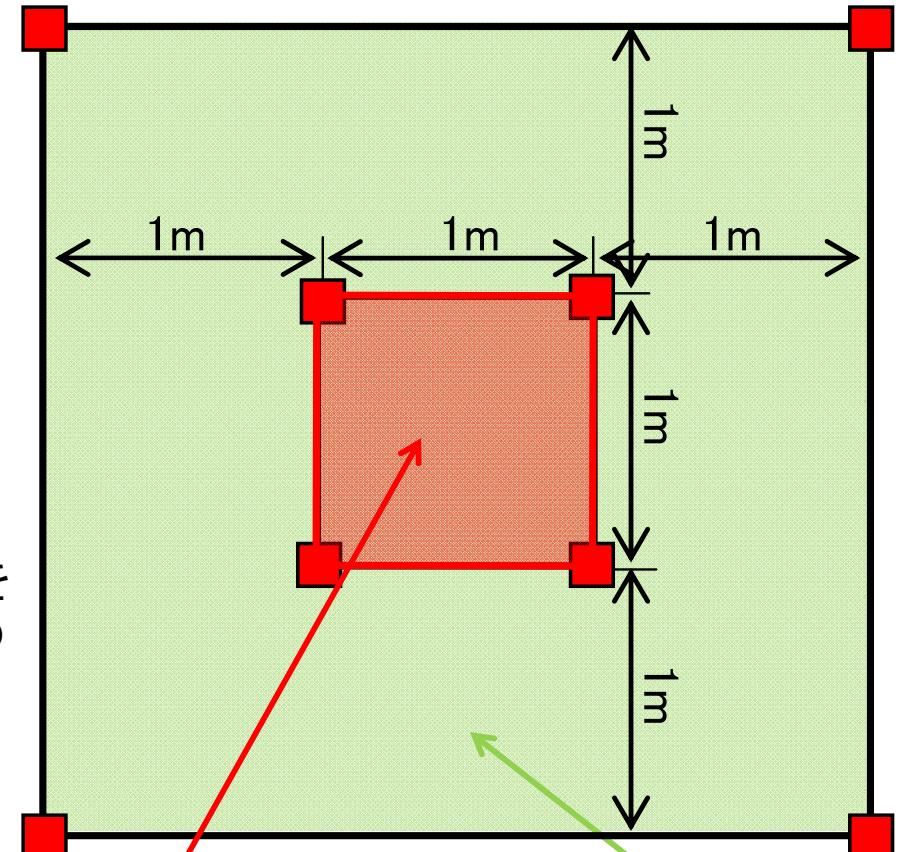
- 平成25年、26年にデータを取得している12箇所※¹を対象箇所
- 既設の植生調査区 1m^2 ($1\text{m} \times 1\text{m}$)とその周囲に 9m^2 ($3\text{m} \times 3\text{m}$)の植生管理区を設置(右図参照)

- 植生調査区(1m^2)
草丈・茎径の計測、生育密度(高茎草本出現種と本数)の計測
- 植生管理区(9m^2)
ヨシの生育を阻害する植物※²の侵入による生育環境の変化を排除し状況把握を行うことを目的に、セイタカアワダチソウ等のヨシの健全な生育を阻害する外来種等の植物を除去する区域

植生調査区($1\text{m}^2=1\text{m} \times 1\text{m}$)

過年度(H25、26年)の調
査実施箇所

植生管理区($9\text{m}^2=3\text{m} \times 3\text{m}$)

ヨシの生育の阻害植物
の排除管理箇所

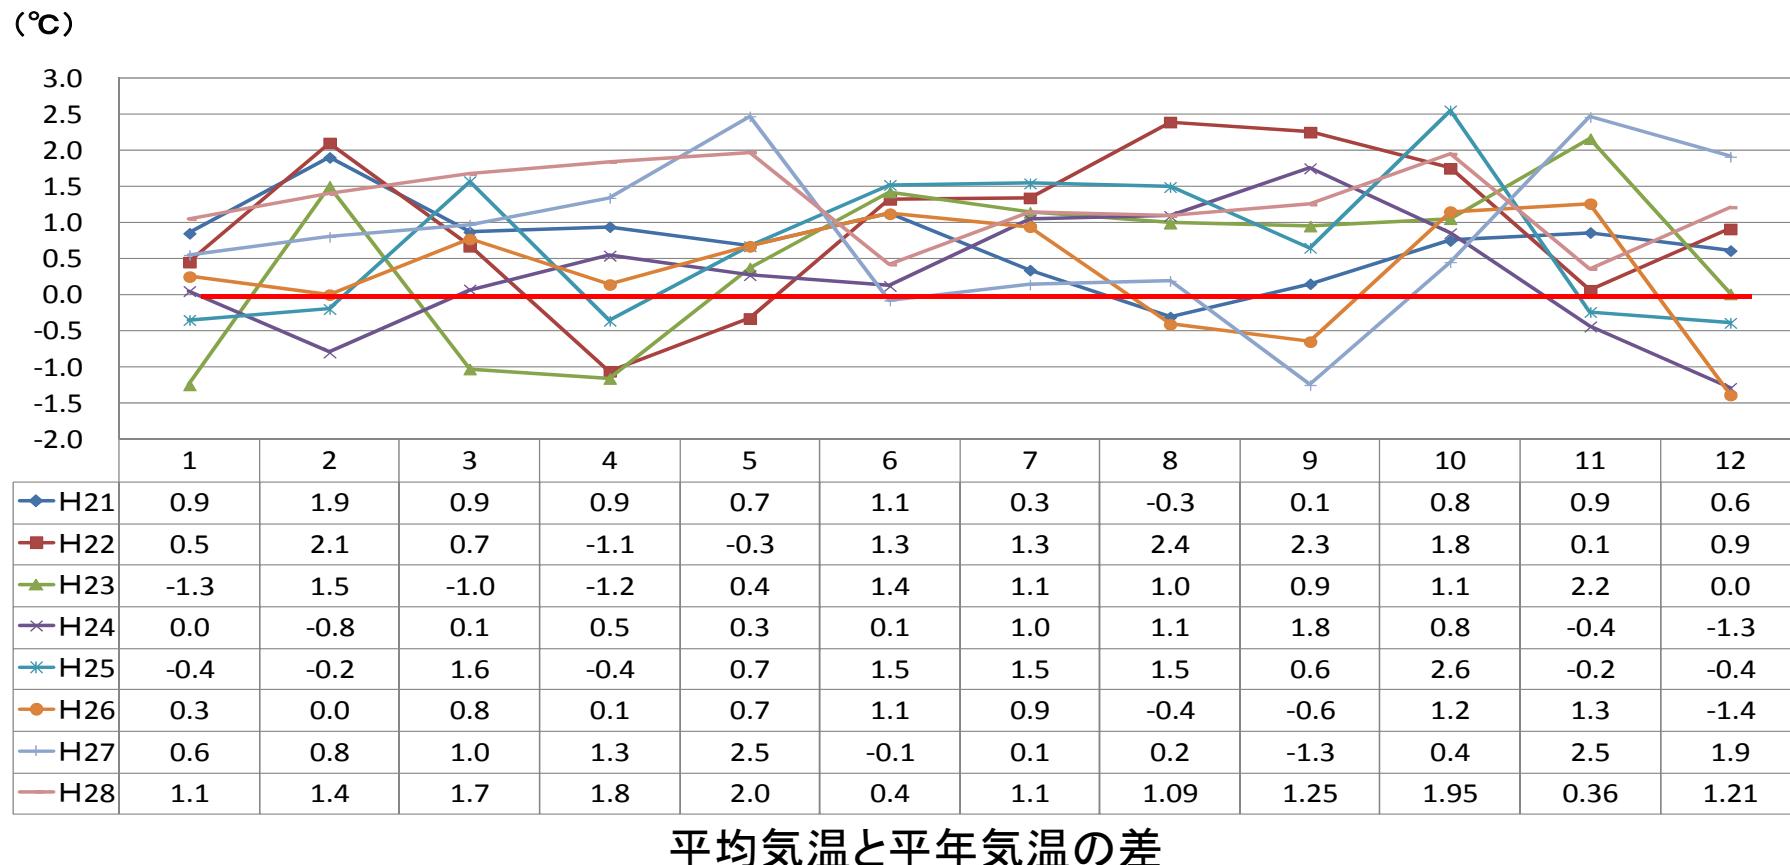
近年の気温の状況

- ・通年における各月の平均気温と平年気温の調査(1981~2010)

- ・直近、7年間の気温は平年と比べ、高い傾向にある。

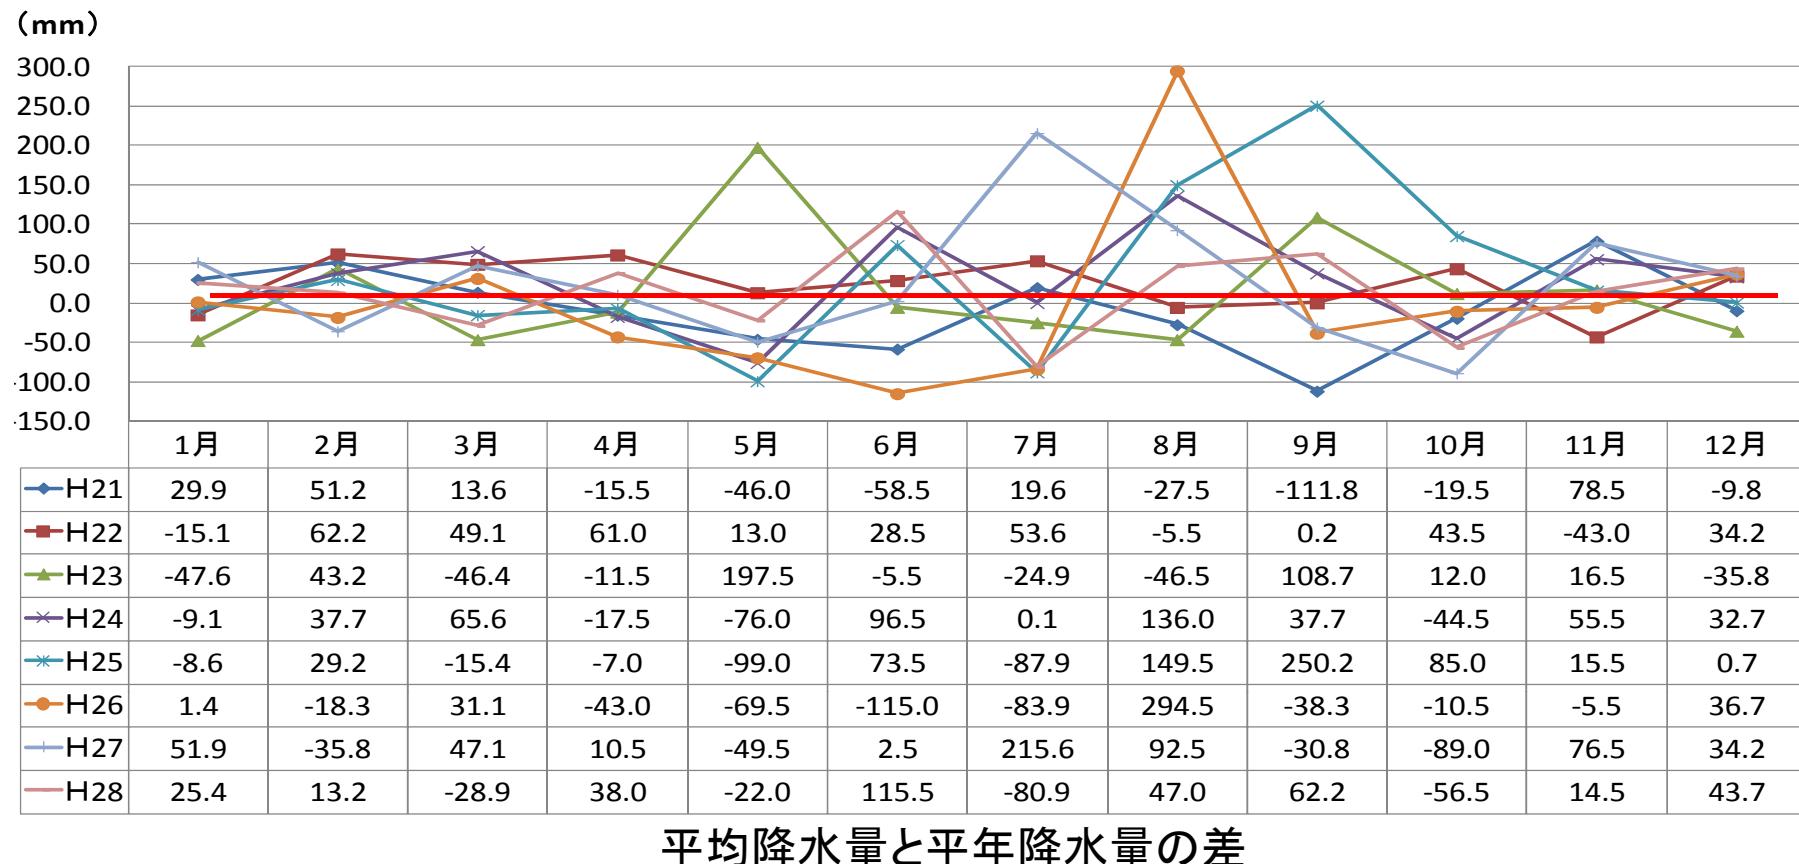
近年の降水量の状況

- ・通年における各月の平均降水量と平年降水量(1981~2010)

- ・近年は、8月～9月の降雨量が多い傾向にある。

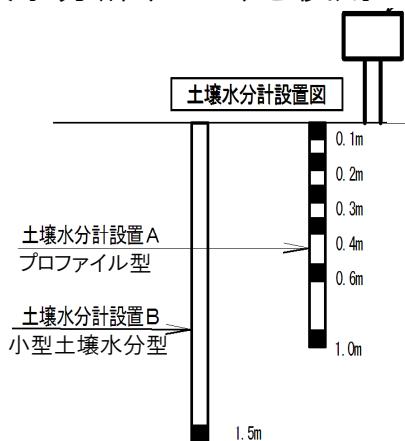
プロファイル型土壤水分計
(6深度測定)

- 地下1.5mまでの土壤水分の状況を測定
- プロファイル型(0.1~1.0m:6深度)と、小型土壤水分計(1.5m)を使用し、計7深度測定

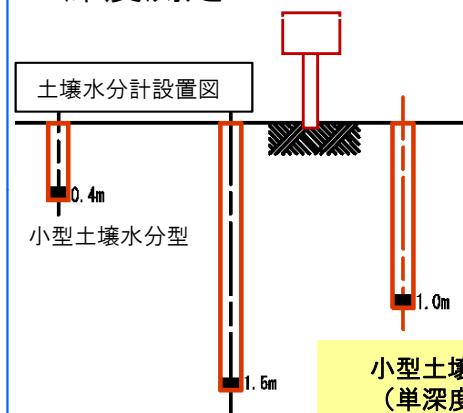
小型土壤水分計
(単深度測定)

- ヨシの地下茎の多くが存在している土壤深度(地下1.5mまで)の土壤水分の変化状況を測定(これまでと同様に電圧値を用いた変化の確認を実施)
- 深さ方向による土壤水分の相違確認のため、地表面から0.4m、1.0m、1.5mの3深度で測定(地表面から0.4mまでの深度では、同様の土壤水分挙動を示すことから省略)

- 地下1.5mまでの土壤水分の状況を測定
- 小型土壤水分計を使用し、3深度測定
