# 深夜割引の見直しについて

# 深夜割引の見直しに関するシステム整備状況

# 【参考】令和7年4月6日 ETCシステム障害の発生原因

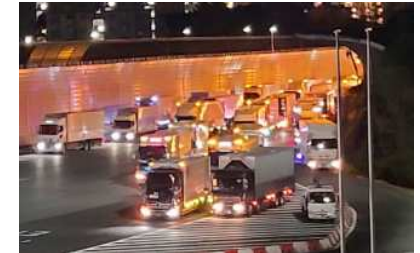
右図：東京本線料金所前の滞留状況  
(R2.12.23 (水) 23:58撮影)

- ①割引適用待ち車両の滞留が発生
- ②運転者等の労働環境の悪化

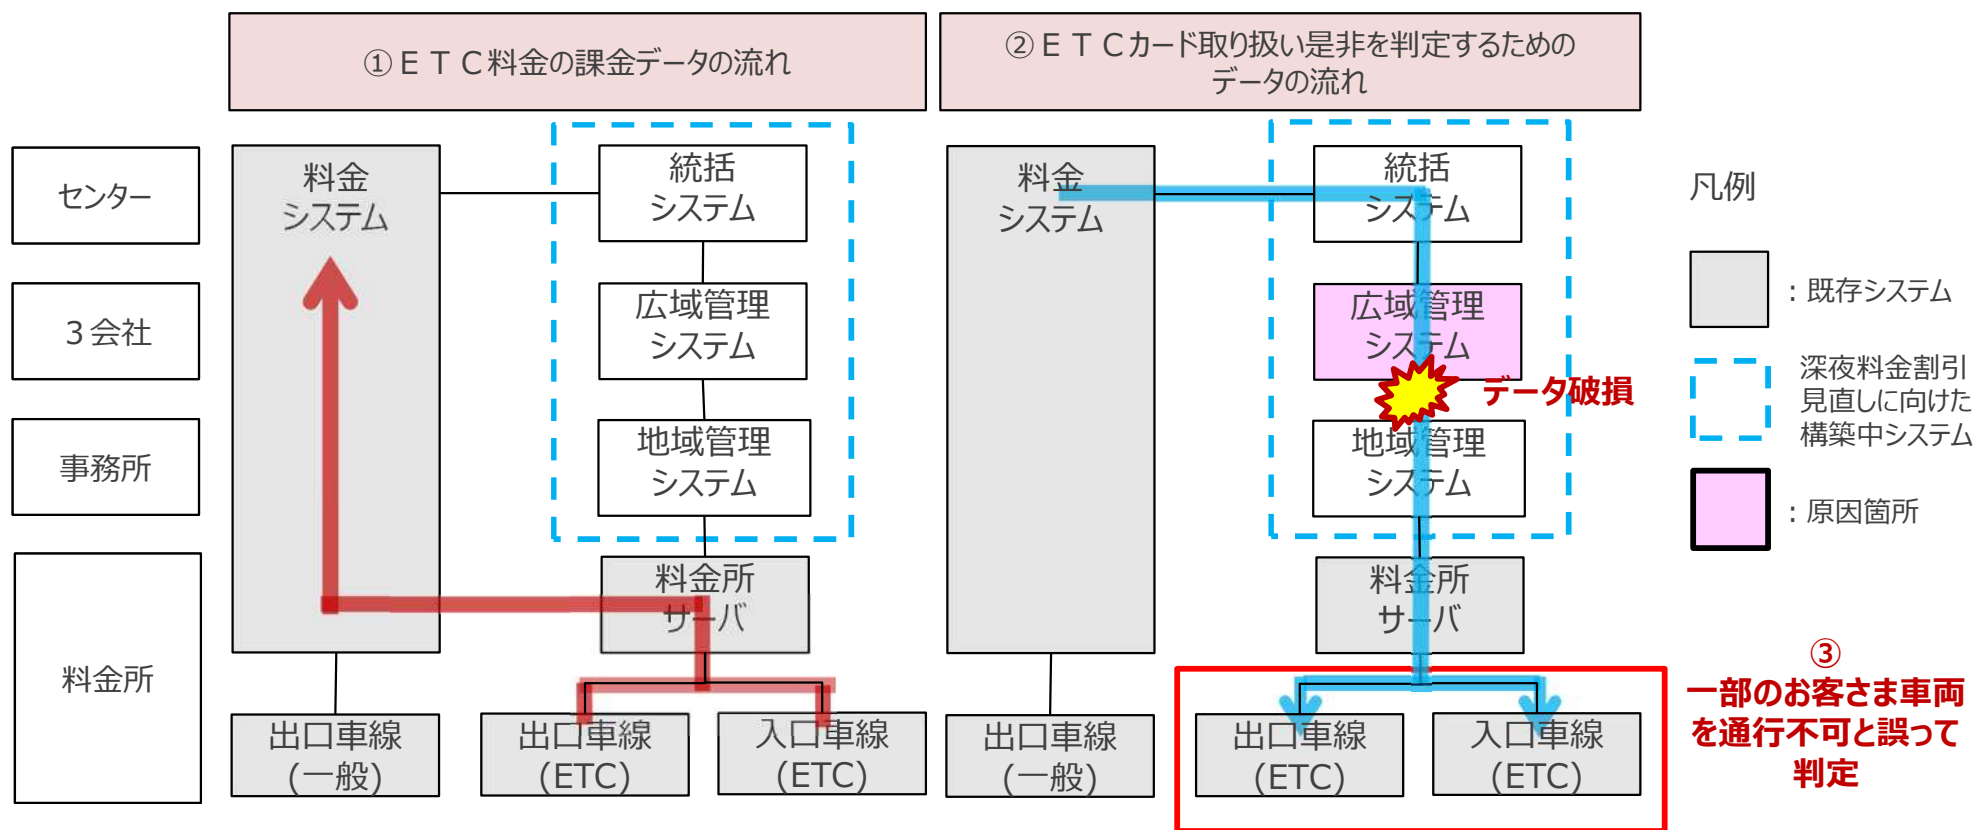
- ① 「ETC料金の課金データ」は、既存のシステムを活用して送信（左図）。
- ② 「ETCカードの取り扱い是非を判定するためのデータ」は、深夜割引の見直しに向け構築中のシステムを活用して配信しており、ETCシステム障害は広域管理システムから地域管理システムへ配信する際に、データが破損したため発生（右図）。
- ③ これにより、一部のお客さま車両を通行不可と誤って判定しまい、ETCレーンで発進制御バーが開閉しない状態となったもの。
  - 今回の原因は、ETCカードの判定データ部分に他の情報データ(宛先データ)が書き込まれ破損したものである。これは、送信済みの前回宛先データを消去する機能がなく、この宛先データが蓄積し、ETCカードの判定データを侵食して、データ破損を引き起こしてしまったものである。
  - データ破損のメカニズムを実証すべく、工場にて再現試験を行った結果、同一の破損状況の出現が確認できたことから、これを原因と確定した。
