# NEXCO(東・中・西日本高速道路)の 更新計画(概略)について

令和5年1月31日

NEXCO東日本

NEXCO中日本

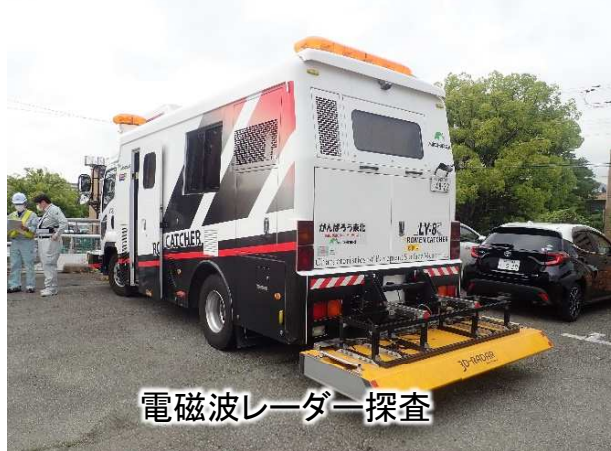
### ■ 電磁波レーダー探査(床版)

- ・目視では確認不可能な舗装下の床版上面の劣化(土砂化・浮き等)、床版内部のひび割れ、鉄筋かぶり等を確認

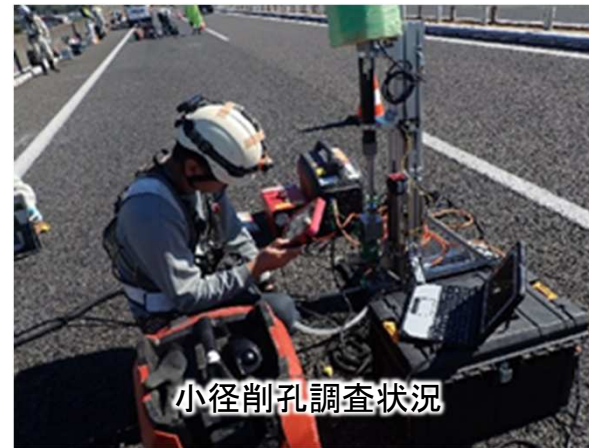
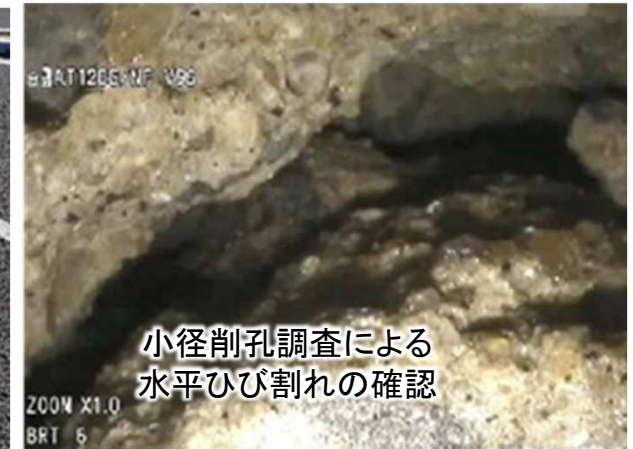
### ■ 部分開削調査、小径削孔調査(床版)

- ・舗装補修(橋面舗装の切削作業)の影響による床版上面の劣化の有無、床版厚の減少や水平ひび割れの有無の確認

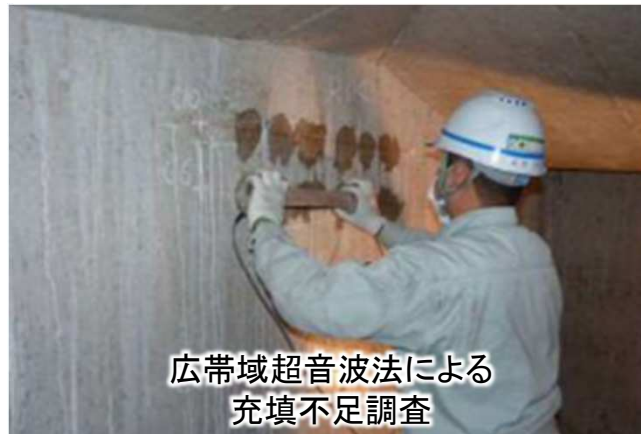
### ■ 広帯域超音波法による調査

- ・目視では確認不可能なPC鋼材の充填材の充填状況を確認

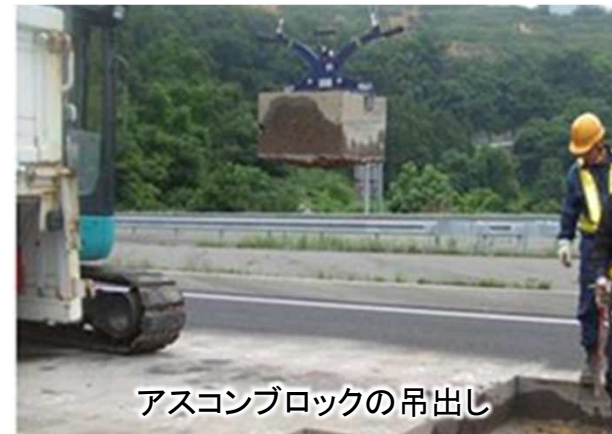
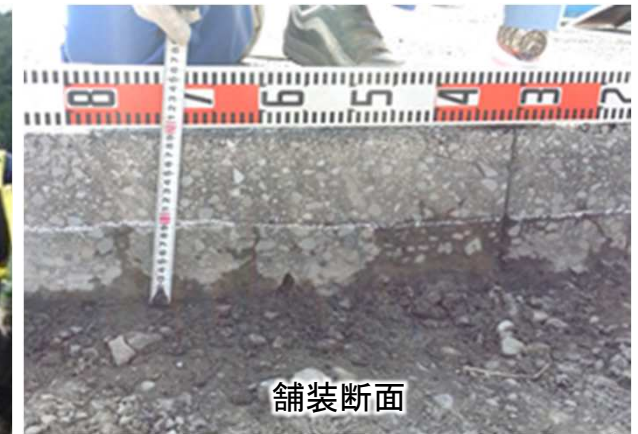
### ■ 開削調査(舗装)

- ・変状箇所において舗装を切り出し目視で確認することで、路盤部の詳細な劣化(ひび割れや永久変形)の有無を確認

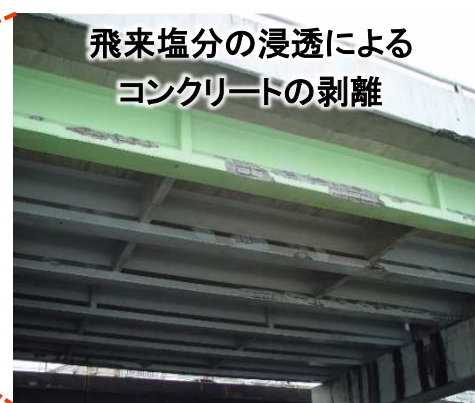
- E84西湘バイパス 滄浪橋は1971年に供用した全長5,685mのPC（プレストレストコンクリート）橋である。
- 海岸からの水分・飛来塩分がコンクリート内に浸透しており、特にPC鋼材の充填材の充填不足の範囲では充填材による防食効果が無いため、PC鋼材が劣化し、桁全体での健全度の低下が生じている。
- 充填材の充填不足かつ塩害等により、PC鋼材が著しく腐食又は破断している。

飛来塩分の浸透による  
コンクリートの剥離

- ・ PC鋼材が劣化し、健全度が低下している桁の架替を実施

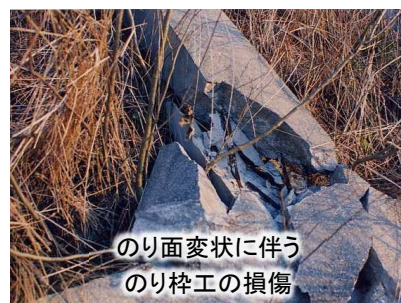
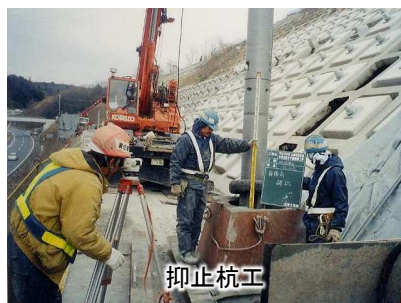
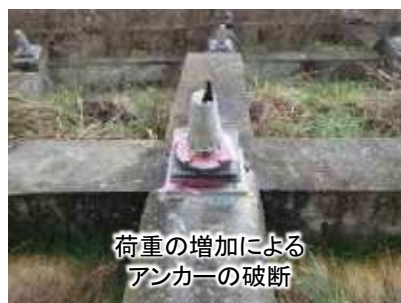
#### <対策後も地すべりが進行>

地すべり対策を繰り返し実施しても変状が収まらない状況を確認

- ・ 本線上にカルバートを設置し、その上に押え盛土を構築することで、従来の交通を確保したうえで、のり面全体に対して面的に変形を抑制

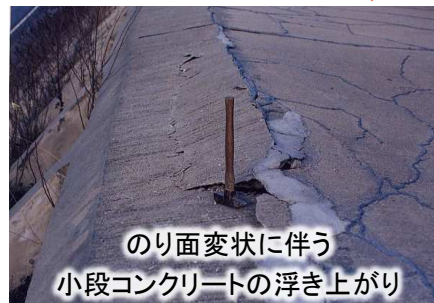
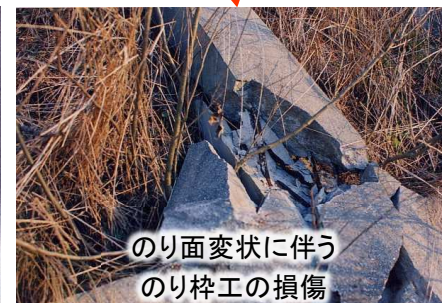
### 変状状況

- 山陽自動車道 木津地区では、建設当時に切土のり面に変状が発生したことから、地すべり対策工を実施し供用した。
- 供用後も変状が継続しており、これまでグラウンドアンカー等による補強を繰り返しているが、変状が止まらない状況。
- 2016年より外部有識者を含めた対策検討委員会を発足し、抜本的な対策について検討を実施している。
- 変状発生メカニズムや規模などから、標準的な工法では地すべりを抑止することができないため、本線上にカルバートを設置し、その上に押え盛土を構築することで、のり面全体に対して面的に変形を抑制する抜本的な対策が必要である。

- 2001（H13）年 グラウンドアンカー工
  - 2011（H23）年 切土補強土工
  - 2014（H26）年 グラウンドアンカー工
- 2014年以降も継続して変状の状況を観測中  
※ 建設当初から23年間経過しても、変状が収まらない状況  
※ 2015（H27）年7月、2018（H30）年7月豪雨時に大きな変位を確認

- ・ 本線上にカルバートを設置し、その上に押え盛土を構築することで、従来の交通を確保したうえで、のり面全体に対して面的に変形を抑制

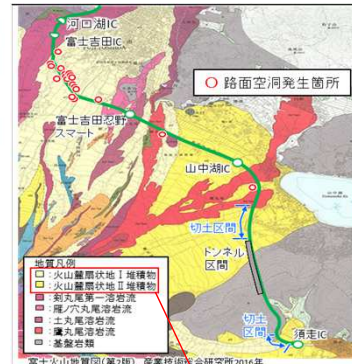
**E68東富士五湖道路 富士吉田IC～須走IC（山梨県 富士東部地区）**  
【上下線、対策区間4.4km、1986年開通、35年経過】
